국토교통부 Ministry of Land, Infrastructure and Transport	보 도 자 료

“건설현장 근로자 작업결과 확인·검측 철저” 필요 동대구역 복합환승센터 붕괴사고 관련 건설사고조사위원회 조사결과 발표

□ 국토교통부 건설사고조사위원회(위원장 단국대학교 정란 교수)는 지난 7.31(금) 동대구역 복합환승센터 신축공사 현장에서 발생한 붕괴 사고*의 조사결과를 발표하였다.

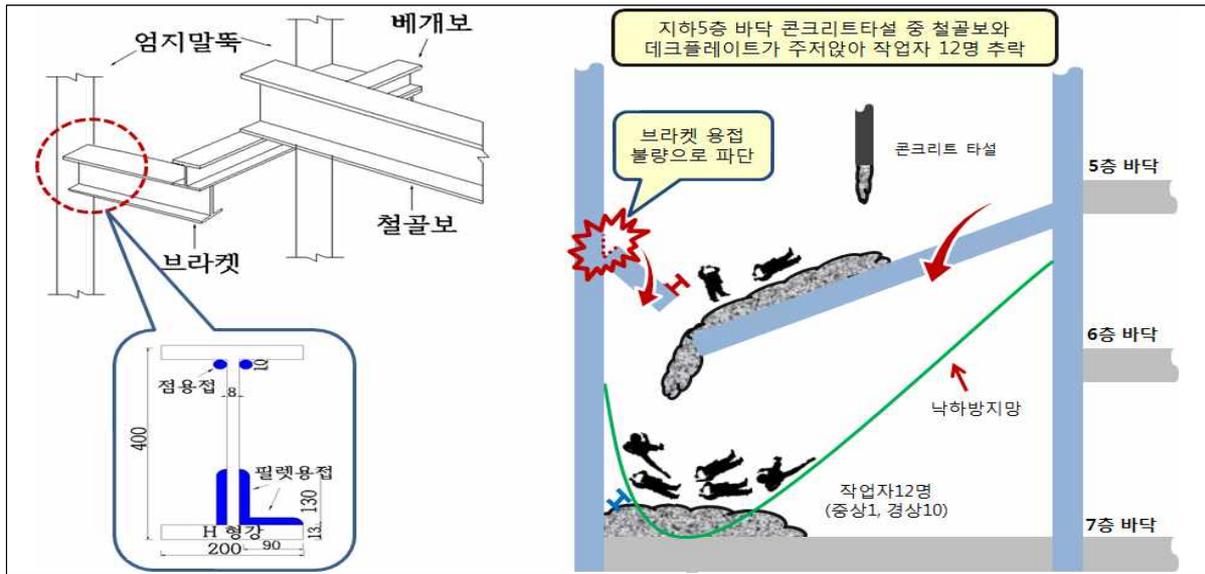
[그림] 붕괴 모식도

○ 사고 현장은 톱다운(Top-Down) 공법*으로 지하층 시공 중이었으며 지하 5층 바닥슬래브 콘크리트 타설 중 벽체 엄지말뚝(기둥)에 용접된 철골보 지지용 브라켓의 용접부가 파단되어,

- 브라켓 위에 얹혀 있던 철골보가 브라켓에서 이탈하며 바닥으로 기울어졌고, 철골보 및 슬래브 위에서 작업을 하던 근로자 12명이 철골보가 기울어짐과 동시에 바닥으로 미끄러져 추락하였다.

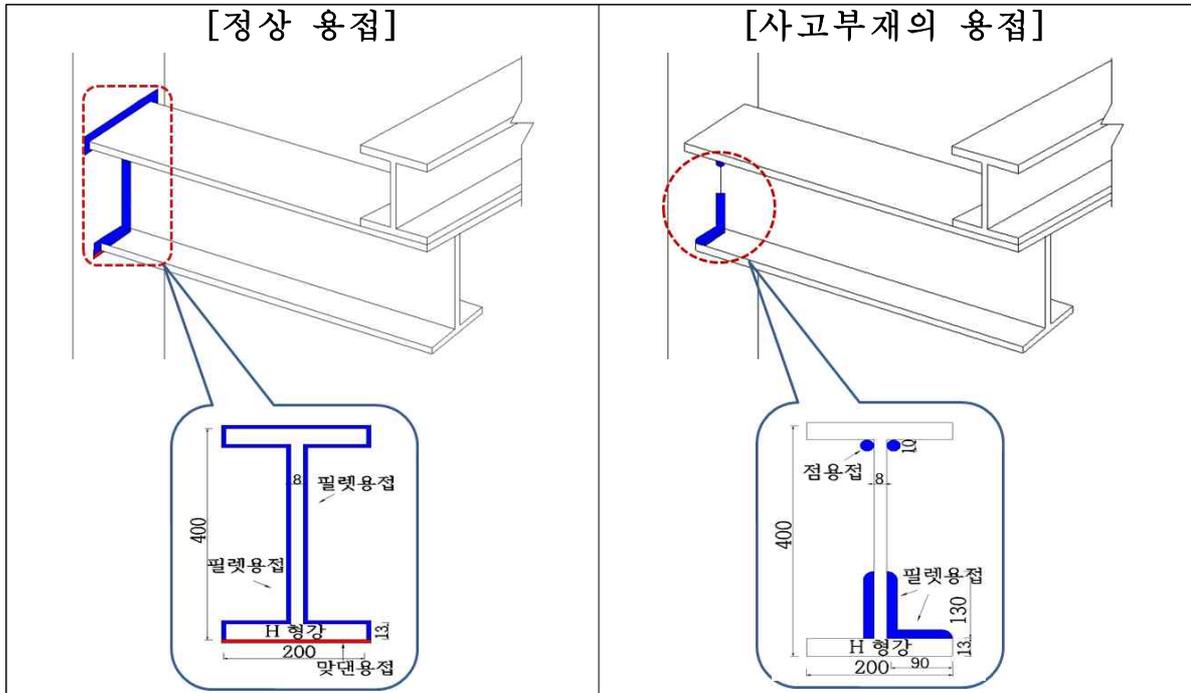
< 용접상태 세부조사 결과 >

- 건설사고조사위원회가 설계도면과 시공자료를 분석하고, 현장조사 및 관계자 질의답변 등을 통해 분석한 사고발생 원인은 다음과 같다.
 - 직접적인 원인은 브라켓 용접 불량과 이를 확인·검측하지 않은 공사관리의 부실이었다.
 - 작업자가 벽체 엄지말뚝과 브라켓을 연결하는 용접을 매우 부실하게 실시하여, 용접부위가 콘크리트 타설 중에 발생하는 시공하중을 견디지 못해 브라켓이 탈락하며 붕괴가 발생하였다.
 - 정상적인 시공과정을 따르면 시공자(관리자)는 브라켓 용접의 시공 상태를 확인하고 관리자의 검측을 받은 후 다음공정(콘크리트 타설) 작업을 하여야 하나, 붕괴된 부재의 경우 시공자의 확인 및 관리자의 검측단계에서 브라켓 용접불량을 제대로 확인하지 못하였다.
 - 그 밖에 건설현장의 공사관리 체계 및 작업 환경 등 근본적인 원인에 대해서는 추가적으로 검토할 예정이다.

- ❖ 상부플랜지 및 복부판 : 용접 길이의 22%만 용접
- ❖ 하부플랜지 : 용접 길이의 25%만 용접
- ❖ 베개보 및 철골보 부분용접 미실시 : 브라켓과 베개보, 베개보와 철골보는 이탈방지를 위하여 부분용접이 계획되어 있었으나 미실시

① 시공자의 철저한 시공 확인 및 감리의 전수 검측이 될 수 있도록 내실있는 안전관리 및 시공계획서를 작성하도록 하고, 이를 확인하기 위한 불시 현장점검 도입 및 안전교육* 강화 필요

③ 설계도서 작성시 시공 중 위험요소를 발굴하여 도면 및 시방서에 명시토록 하고, 시공상세도 작성시 위험요소를 반영토록 할 필요
