동절기 건설현장 안전보건 길잡이

2017. 10.

KOREA OCCUPATIONAL
SAFETY & HEALTH AGENCY

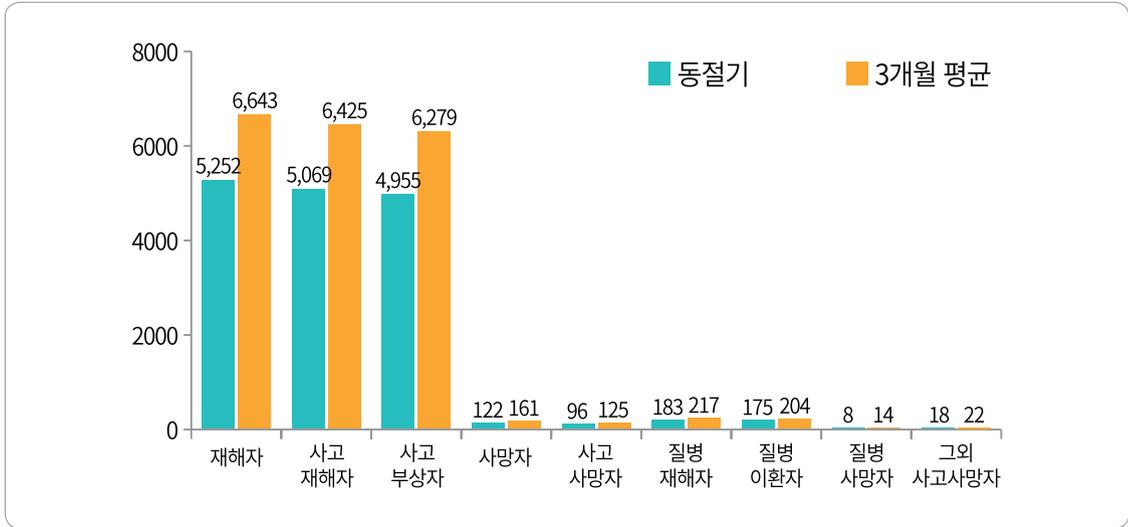
03 동절기 재해 현황

- 동절기(12~2월) 사고재해자는 5,069명, 사망자는 96명 발생
 - 동절기 사고 재해자 및 사고 사망자는 연 3개월 평균보다 낮게 나타남.
 - ※ 본 자료는 '16년 산업재해통계 기준으로 12~02월에 발생한 건설업 재해자와 연간 재해자를 3개월로 산술 평균한 수치를 비교 분석한 내용임

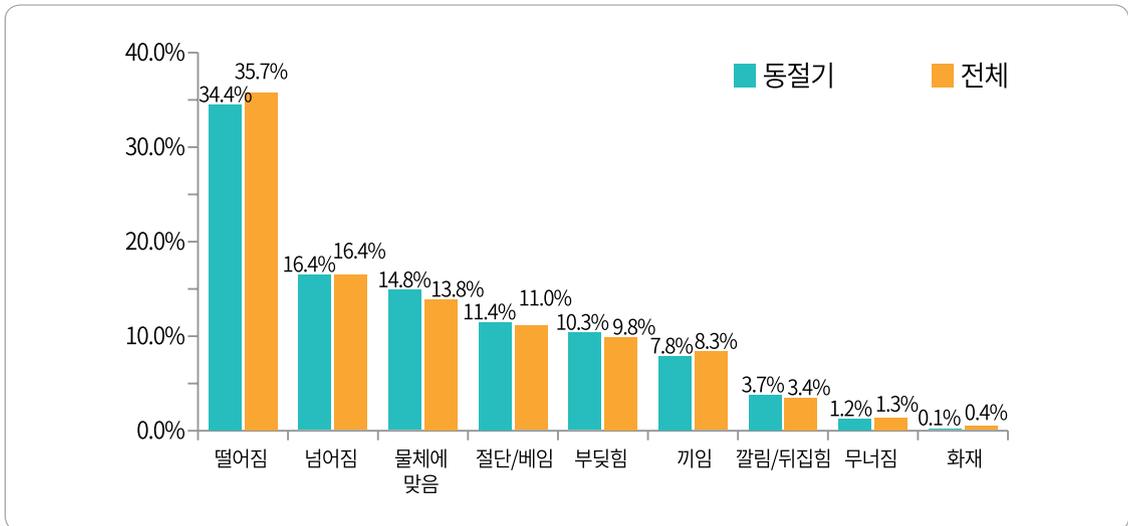
- 동절기(12~2월) 발생형태별 사고재해자 비율은 떨어짐 > 넘어짐 > 물체에 맞음 순으로 높게 나타남
 - 물체에 맞음, 절단/베임, 부딪힘, 깔림의 발생형태가 동절기에 더 높게 나타남

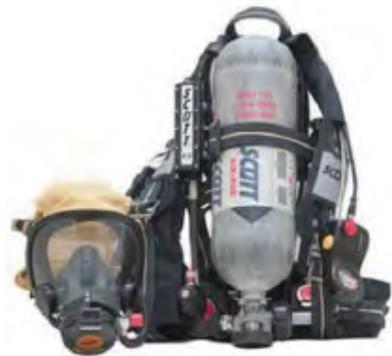
공기호흡기(SCBA)

※ 산소농도가 18% 미만인 장소에서 공기정화식 호흡보호구(방독마스크 등)는 전혀 도움이 되지 않습니다. 반드시 공기호흡기(SCBA)나 송기마스크를 착용토록 하십시오.

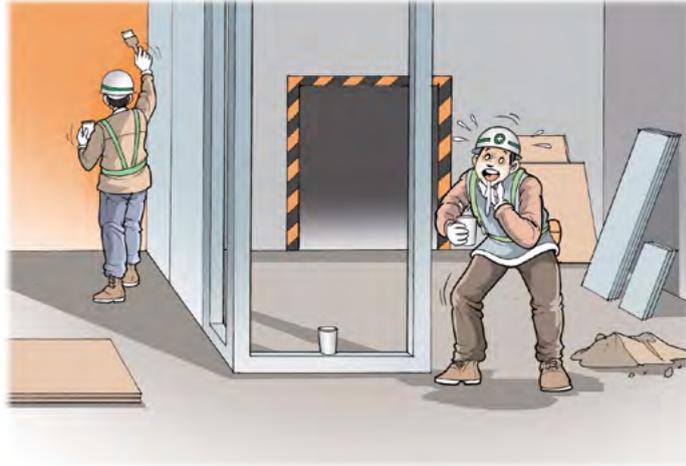
재해
상황도

공사명	○○아파트 재건축	발생일시	2017. 02. 21.(화) 10:15경
재해형태	중독	재해정도	사망 1명
소재지	서울시 서초구 서초동	공사규모	지하 2층, 지상 35층 7개동
재해개요	2017. 2. 21.(화) 서울특별시 서초구 소재 (주)○○건설 △△아파트 재건축 현장 103동 1층 1~2호 라인필로티 구간에서 협력업체 (주)○○스톤 소속 재해자(석공)가 바닥 석재 샘플시공을 위해 준비해둔 방동제를 음료로 오인하여 음용, 중독 사망한 재해임

- 방동제를 담은 전용의 소형 용기 사용 및 경고표지 부착
 - 작업장에서 사용하는 방동제와 같은 화학물질을 담은 용기는 소량을 덜어 담기에 용이한 전용의 소형 용기를 사용하고, 용기에는 반드시 경고표지를 잘 떨어지지 않는 방식으로 부착
- 적정 장소에 물질안전보건자료 게시
 - 화학물질 관련 물질안전보건자료는 화학물질 취급 근로자가 쉽게 볼 수 있도록 보관 장소 또는 사용 장소와 같은 적당한 장소에 게시 또는 비치하여 유해 위험요인을 충분히 사전 숙지토록 하여야 함
- 물질안전보건교육 실시
 - 방동제와 같은 대상화학물질을 사용 운반하는 작업에 근로자를 배치한 경우 근로자가 화학물질의 유해성 위험성을 사전에 충분히 인식하도록 물질안전보건자료에 관한 사항을 사전 교육 철저

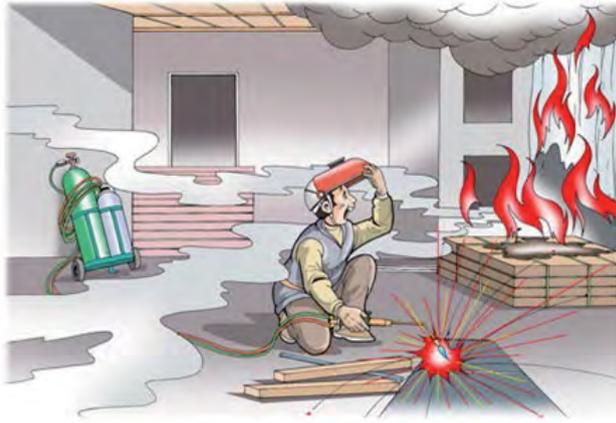
재해
상황도

공사명	쇼핑몰 3층 매장 원상복구공사	발생일시	2017. 2. 4.(토) 11:00경
재해형태	화재	재해정도	사망 2명, 부상 8명
소재지	경기도 화성시 반송동	공사규모	1개층 내부(1,414m ²)
재해개요	2017. 2. 4.(토) 11:00경 경기도 화성시 반송동 소재 쇼핑몰 매장 원상복구공사 현장에서 재해자가 운영 종료된 매장 내 남아있던 인테리어시설을 철거하는 작업 중 용단작업으로 인한 불티가 가연성 자재에 옮겨 붙으면서 화재가 발생하여 2명이 사망하고 8명이 부상당한 재해임

- **통풍 등이 충분하지 않은 장소에서 용단 작업시 화재예방조치 실시**
 - 건물 창호가 내부 인테리어 및 가설 칸막이로 인해 차단되어 통풍이나 환기가 충분하지 않고 가연물이 있는 건축물 내부에서 용단과 같은 화기작업을 하는 경우 아래사항을 준수
 - (1) 작업준비 및 작업절차 수립
 - (2) 작업장 내 위험물의 사용 · 보관 현황 파악
 - (3) 용접 불꽃, 불티 등 비산 방지조치
 - (4) 작업근로자에 대한 화재예방 및 피난교육 등 비상조치
- **화기 사용 금지조치**
 - 가연물에 대한 정리 · 제거가 이루어지지 않은 화재위험 장소에는 용단 작업 등 화기 사용을 금지하거나, 화기 사용전 사전에 가연물에 대한 정리 · 제거 실시
- **소화설비 적정상태 설치**
 - 건축물 내부에서 용단 등 작업 시 화재를 예방하기 위해 건축물의 규모, 넓이 및 취급하는 물질의 종류 등을 고려하여 적절한 규격과 종류의 소화설비를 설치하고 화재발생 시 정상적으로 작동하도록 조치해야 함

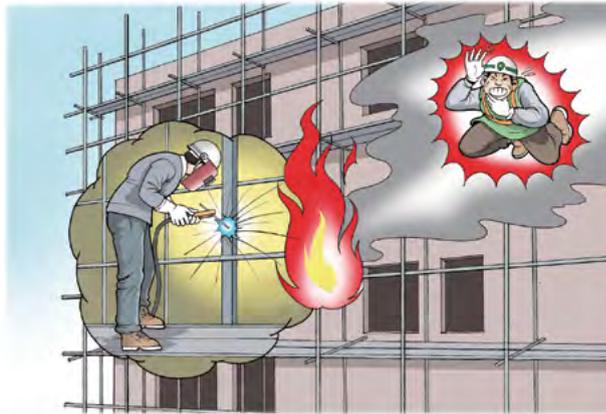
재해
상황도

공사명	○○중학교 다목적강당 및 급식실 증축공사 중 외부 마감재 납품	발생일시	2017. 2. 12.(일) 15:50분경
재해형태	화재	재해정도	사망 1명
소재지	부산광역시 수영구 일원	공사규모	외부 마감재 설치 1식
재해개요	2017. 2. 12.(일) 부산광역시 수영구 소재 (주)○○이엔씨에서 시공중인 ○○○중학교 다목적강당 및 급식실 증축 공사의 외부 마감재 납품 현장에서 복합패널 고정철물(하지철물) 용접 작업 중 기 설치된 외부 단열재(발포 폴리스티렌(일명 스티로폼))에 용접 불티가 떨어지며 화재가 발생하여 근로자 1명이 사망한 재해임

- 하지철물 설치 시 안전한 작업방법 준수 등 화재예방조치 철저
 - 하지철물 용접작업 등 화기사용 작업구간에는 화재감시인을 배치하고, 인근에 소화설비(소화기 등)를 비치하여 화재발생 시 즉각 화재 진압토록 안전관리를 철저히 하여야 함
 - 건축물 외벽에 발포 폴리스티렌(일명 스티로폼)을 먼저 시공한 상태에서 복합패널 고정용 하지철물 용접작업 시 용접불티 비산으로 화재위험성이 높으므로 아래와 같은 방법 등의 안전한 방법으로 (설계)변경하여야 함
 - 1) (작업순서 변경) 하지철물 선 시공후 단열재(발포폴리스티렌) 시공
 - 2) (설계변경)
 - ① 하지철물 연결작업을 비용접방식으로 변경
 - ② 가연성 단열재를 불연재 또는 준불연재로 대체
 - ③ 가연성 단열재 시공후 불연재로 방호
 - ▶ 용접작업 전 용접방화포 등의 불연재로 밀실히 시공후 고정하는 등 방호조치
 - ④ 외부단열을 내부단열로 변경

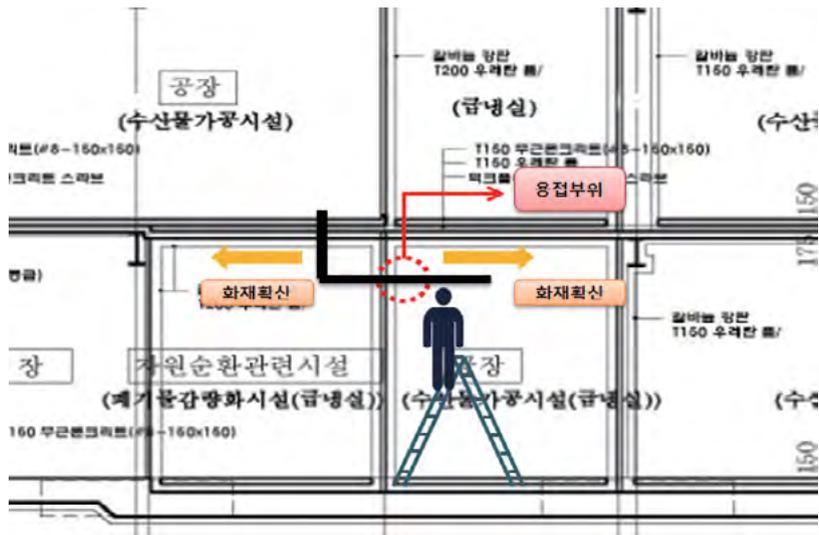
재해 상황도

공사명	○○종합상사 공장 기계 이설 및 신규 설치 공사	발생일시	2016. 12. 26.(월) 09:30분경
재해형태	화재	재해정도	사망 1명, 부상 2명
소재지	부산광역시 서구 원양로 일원	공사규모	기계 이설 및 신규 설치 1식
재해개요	2016. 12. 26.(월) 09:30분경 부산광역시 서구 원양로 소재 ○○종합상사의 냉동창고 건물 1층 내부벽체를 타공하고 가연성물질이 노출된 상태로 배관설치 후 연결부 용접작업 중 용접불티가 벽체내부의 가연성물질(샌드위치패널 등)에 떨어지며 화재가 발생하여 재해자(용접공)는 유독가스에 질식사하여 사망, 관리자 1명, 동료근로자 1명은 부상 당한 재해임

- 설비배관 설치를 위해 기 시공된 급냉실 내벽을 사각형 형태로 절단하여 가연성 물질인 우레탄폼과 샌드위치패널이 노출된 상태에서 용접작업 시 화재위험성이 높으므로
 - 1) 배관 접합부는 커플러를 이용하여 연결하는 방법으로 작업방법을 변경하거나
 - 2) 용접작업전 가연성물질은 ① 노출면 전체를 갈바늄 또는 용접방화포 등불연재로 밀실히 시공후 고정하는 등 방호조치를 하고, 용접작업 중에는 ② 불티비산 방지조치를 철저히 하여야 함
- 설비배관 용접 등 화기작업전 화재예방을 위한 작업준비 및 안전한 작업절차를 수립하고, 해당 근로자에게 화재예방 및 피난교육 등 비상조치를 철저히 하여야 함

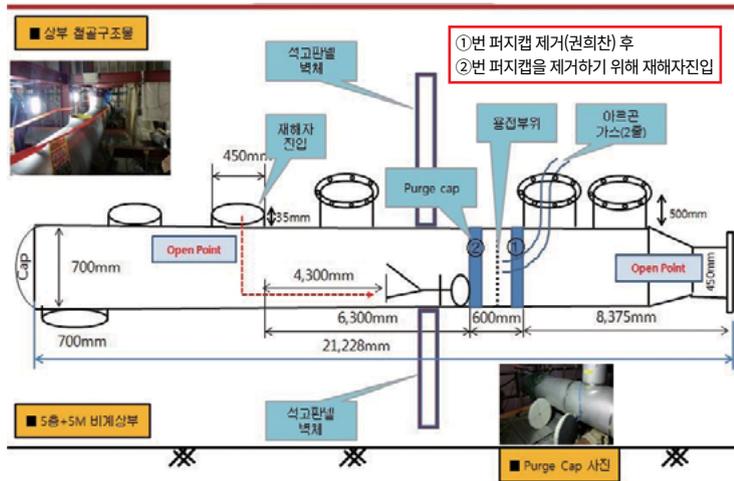
재해
상황도

공사명	○○전자(주) 반도체 공장 신축공사	발생일시	2016. 11. 29.(화) 16:25경
재해형태	질식	재해정도	사망 1명
소재지	평택시 고덕면 어염리	공사규모	반도체공장 1개동 신축
재해개요	2016. 11. 29.(화) 평택시 고덕면 소재 ○○엔지니어링(주) P-PJT UT동 지상 5층 달비계 상부에서 Air 이송용 SUS배관(700mm) TIG(Tungsten Inert Gas welding) 용접 완료 후 가스 누출 방지 패드(Purge cap)를 제거하기 위해 배관 내부로 진입한 재해자가 배관내부에 잔류해 있던 아르곤 가스에 질식하여 사망한 재해임

- 산소 및 유해가스 등의 농도 측정
 - 산소결핍 우려가 있는 밀폐공간에 근로자를 종사하도록 하는 때에는 산소 및 유해가스 등의 농도를 측정하여 적절한 공기가 유지되고 있는지 여부를 평가하고 적절한 상태가 유지된 상태에서 작업을 행하도록 하여야 함
- 배관 용접 작업 종료 후 배관 내부 진입시 환기 실시
 - 배관 등 밀폐공간 내부에 근로자가 진입할 경우에는 배관 내부를 적정 공기상태가 유지되도록 환기를 실시
- 구조작업시 송기마스크 등 보호장비 필히 착용
 - 밀폐공간의 환기가 불충분하거나 위급한 근로자를 구조하는 경우 송기마스크 등을 반드시 착용한 후 구조할 수 있도록 하여 2차 사고 예방

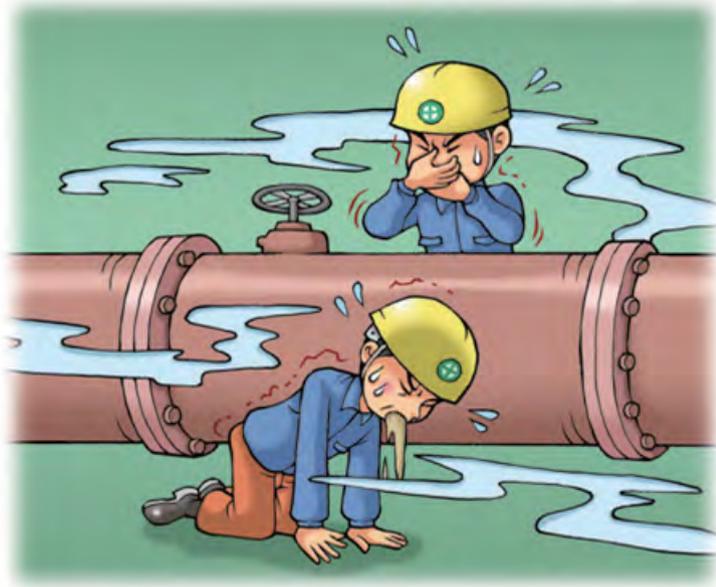
재해
상황도

공사명	○○광역상수도 노후관 갱생공사	발생일시	2016. 3. 2.(수) 09:10경
재해형태	질식	재해정도	사망 2명
소재지	전북 익산시 망성면 소재	공사규모	상수도관 78.7km 갱생공사
재해개요	2016. 3. 2.(수) 09시 10분경 전북 군산시 ○○광역상수도 노후관 갱생공사현장에서 협력업체 소속 작업자(배관공) 3명이 지하상수도관 내부 물을 빼내기 위해 제수변실 내 상수도관 천공작업 중 유해가스 질식으로 2명이 사망한 재해임

- ▶ 작업장소에 대한 가스 농도를 작업 중 지속적으로 측정하고 공기의 상태가 산소 농도 18% 이상에 미달하는 등 적절한 공기상태가 유지되지 못하는 경우 환기시키는 등의 방법으로 적정 공기상태를 유지하도록 조치하고
- ▶ 해당 근로자에게 송기마스크 등을 지급, 철저히 착용토록 관리하여야 함

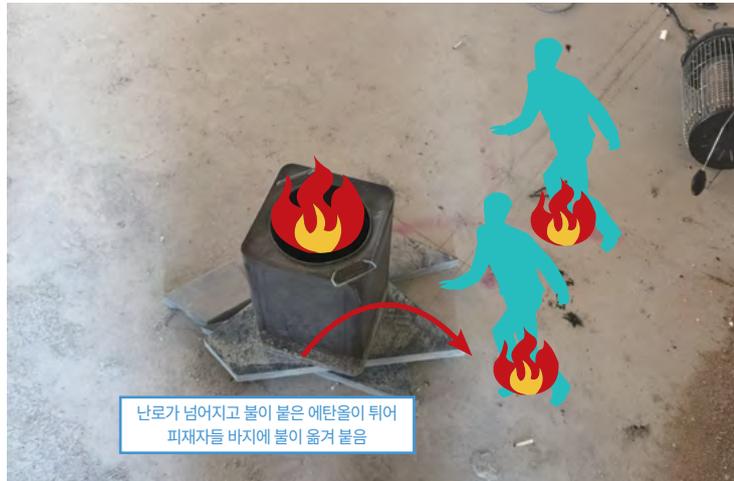
재해
상황도

공사명	○○내부인테리어공사	발생일시	2016. 1. 22.(금) 12:30경
재해형태	화재	재해정도	사망 1명, 부상 1명
소재지	경산시 중산동	공사규모	2, 3층 내부 인테리어
재해개요	2016. 1. 22.(금) 오전 12:30경 경산시 중산동 소재 ○○ 내부인테리어 공사현장에서 피재자들이 지상 2층 남자탈의실 구간의 내부 칸막이 공사를 위해 칸막이 틀(메탈 스테드)을 설치하는 작업 중, 에탄올 임시난로 주변에서 작업용 공구를 녹이던 순간 임시난로가 강풍에 의해 넘어지면서 피재자들의 바지에 에탄올이 튀면서 불이 붙어 1명이 사망, 1명은 부상당한 재해임

난로가 넘어지고 불이 붙은 에탄올이 튀어
피재자들 바지에 불이 옮겨 붙음

- 화기사용 장소의 화재방지 및 방호조치 철저
 - 에탄올 난로 등의 화기를 사용하는 장소에는 방화모래, 소화기 등의 소화설비 설치 및 난로에 방호울 등 접근방지조치를 실시하고 비상 시 대응할 수 있도록 근로자에게 교육·훈련하여야 함
- 안전한 난로 사용
 - 현장에서 난방용으로 난로를 사용할 때에는 화재 및 화상을 예방할 수 있도록 안전장치가 부착되고 품질이 보증된 제조업체에서 제작한 안전한 난로를 사용하여야 함
- 물질안전보건자료의 게시·교육 및 관리 철저
 - 에탄올은 화재위험이 높은 인화성 액체로 물질안전보건자료를 확보하여 취급주의 사항, 건강 유해성 및 물리적 위험성 등을 취급근로자가 쉽게 볼 수 있는 장소에 게시하고 취급근로자를 교육하는 등 관리 철저
