## 구조물에 걸리거나 충돌한 고소작업대로 인한 **떨어짐 사고** 발생

2020.12.9.(수)와 2020.12.12.(토)에 연이어 차량 탑재형 고소작업대를 사용한 공사 현장에서 고소작업대 조종사가 작업대를 구조물에 간섭 또는 충돌시키면서 작업대 또는 근로자가 떨어지는 사고가 발생하여 동종사고 예방을 위해 **조종사의 특별한 주의가 요구됨**

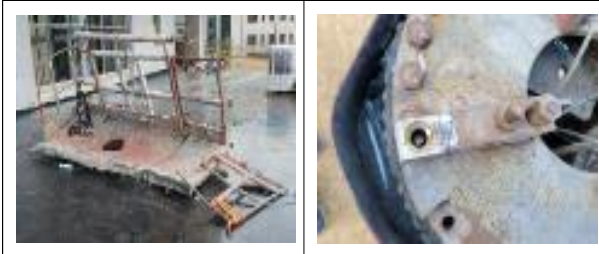
### □ 12.9.(수) 사고 개요

작업대를 건물 외벽 유리에 붙이는 순간 유리가 파손되면서 그 충격으로 작업대가 붓대에서 탈락하여 근로자와 함께 떨어짐

※ 작업대 하부 턴테이블 볼트 파단

〈떨어진 작업대와 하부 연결볼트 파단부〉

#### ○ 고소작업대 조종사 시야 미확보

- 고소작업대 조종사가 작업대를 작동시키면서 작업대의 동선, 및 이동위치 등에 대해 시야가 충분히 확보되지 않은 상태에서 작업을 수행하여 작업대가 구조물에 간섭 또는 충돌됨

#### ○ 고소작업대 조종사의 시야 확보 방안

- 조종사가 작업대를 조종하면서 작업대와의 거리, 장애물 등으로 시야확보가 어려워 구조물과의 충돌이나 간섭 등의 위험이 있을 경우 **조종사가 작업대에 탑승**한 상태에서 조작하여 시야 확보
- 작업대 공간 협소 등으로 조종사 탑승이 곤란할 경우 **작업자가 고소작업대 조종 자격(유해·위험취업제한에관한규칙)을 취득한 후 직접 조종** 실시
  - ※ 단 작업계획서의 작성을 통하여 정격하중 및 지상의 작업지휘자 또는 유도자의 배치 등에 대해 사전 검토 필요

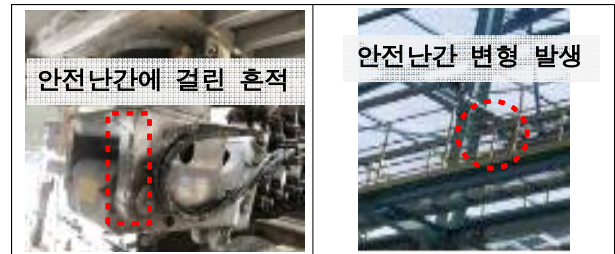
### □ 12.12.(토) 사고 개요

작업대 조종 중 건물 난간에 걸렸던 작업대의 하부 턴테이블이 갑자기 빠지면서 작업대에서 건물로 이동 중이던 근로자가 밖으로 튕기면서 떨어짐

〈작업대 하부 턴테이블과 안전난간 접촉 부위〉

#### ○ 조종사, 작업자 간 신호체계 미확립

- 무전기 등 휴대용 통신기가 지급되지 않았으며 신호방법에 대하여 사전에 정한 사항 없이 통상적인 수신호를 사용하여 작업
