**동절기 건설연장**

**안전보건 가이드라인**

**2013. 11**

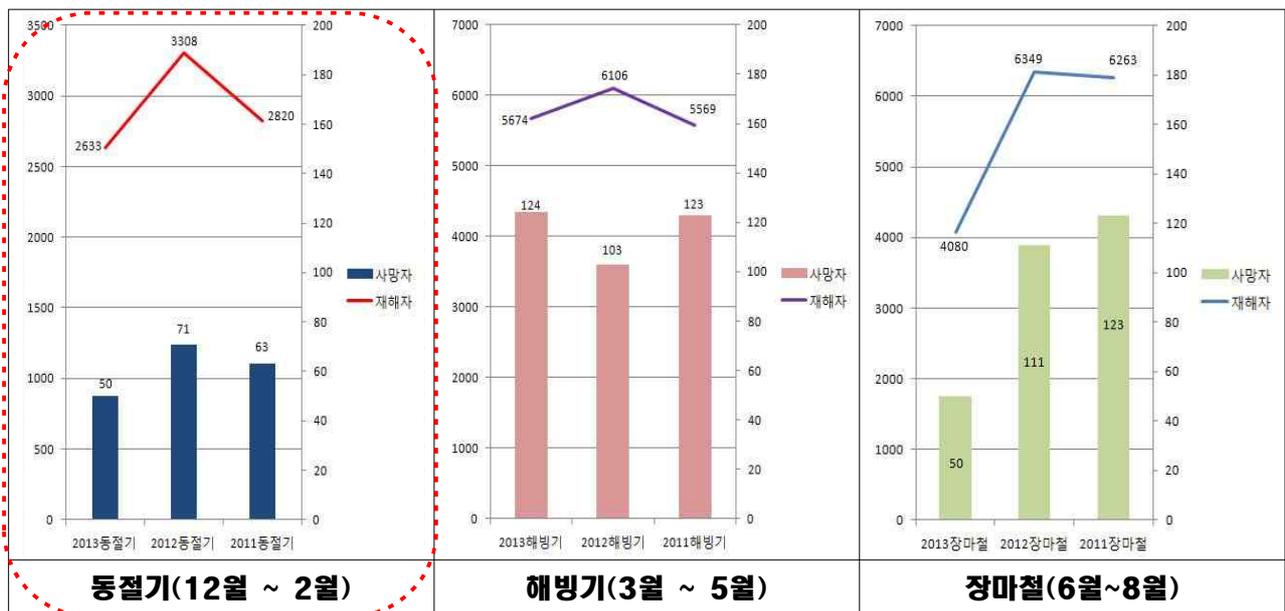
▶ 동절기 재해자와 사망자는 매년 증감을 반복하는 추세를 보임

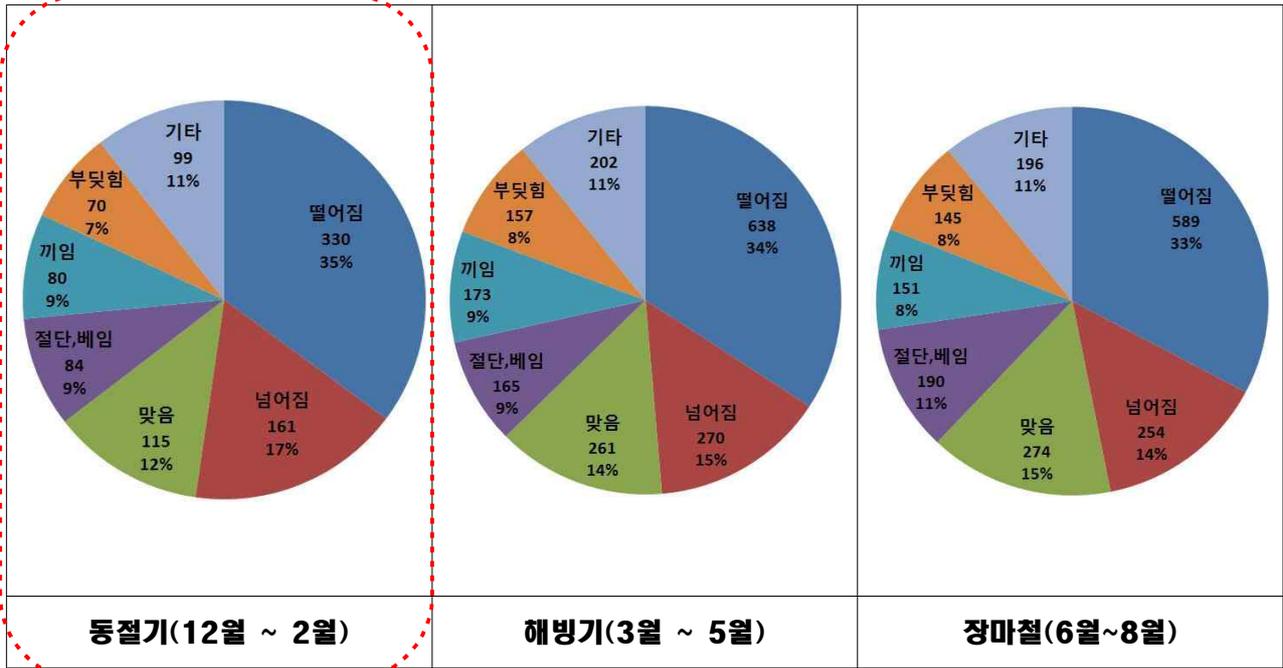
【업무상 사고 발생 형태별 분류】

▶ 동절기 강설, 한파 등 계절적 영향으로 넘어짐 재해가 다른 절기에 비해 점유율 증가

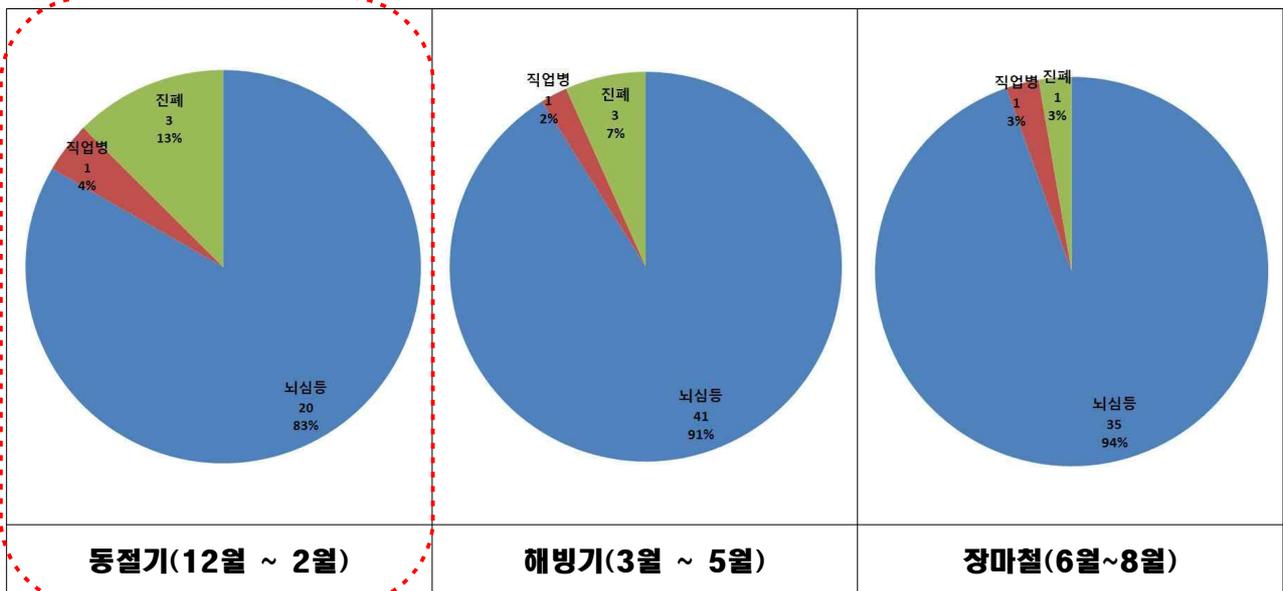
【업무상 질병 발생 형태별 분류】

▶ 업무상 질병은 절기에 상관없이 유사한 비중을 차지하고 있음

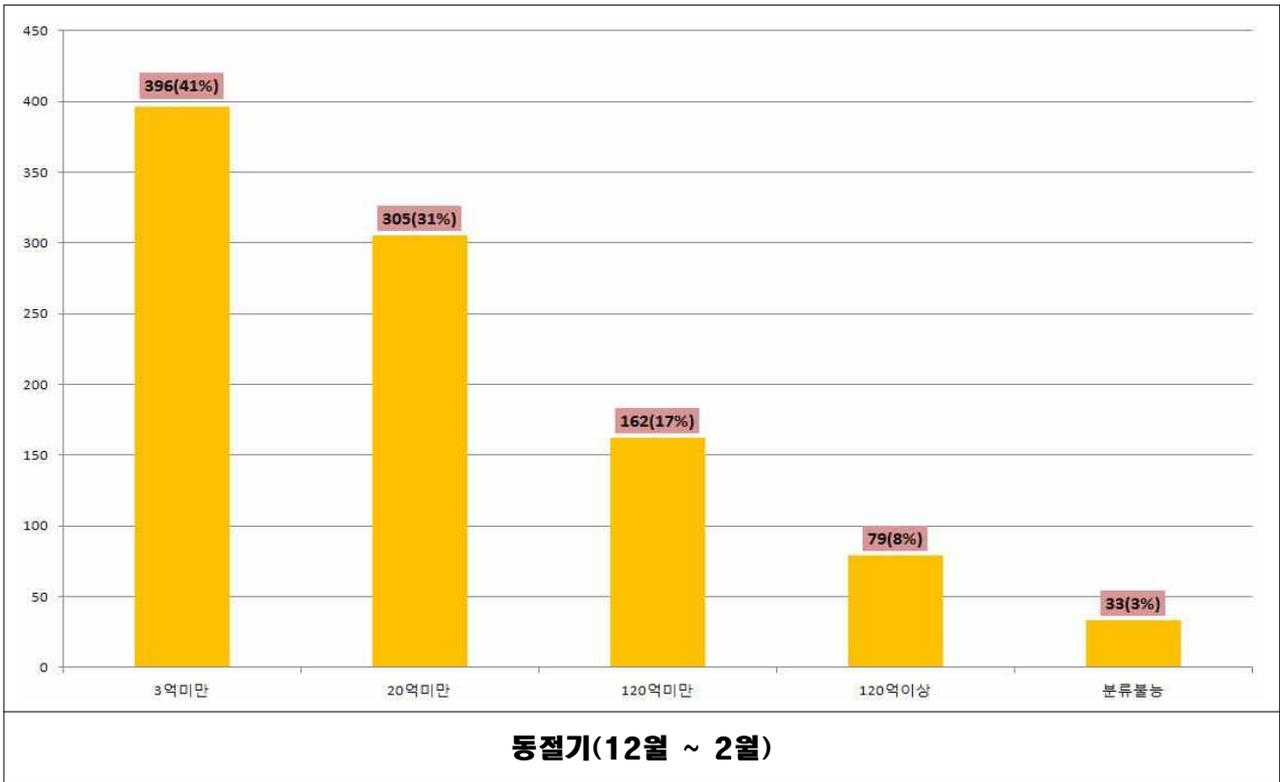
▶ 3억미만 재해자는 396명(41%), 20억미만 재해자는 305명(31%) 발생. 다른 절기에 비해 20억~120억, 120억이상 현장에서 재해점유율 상승

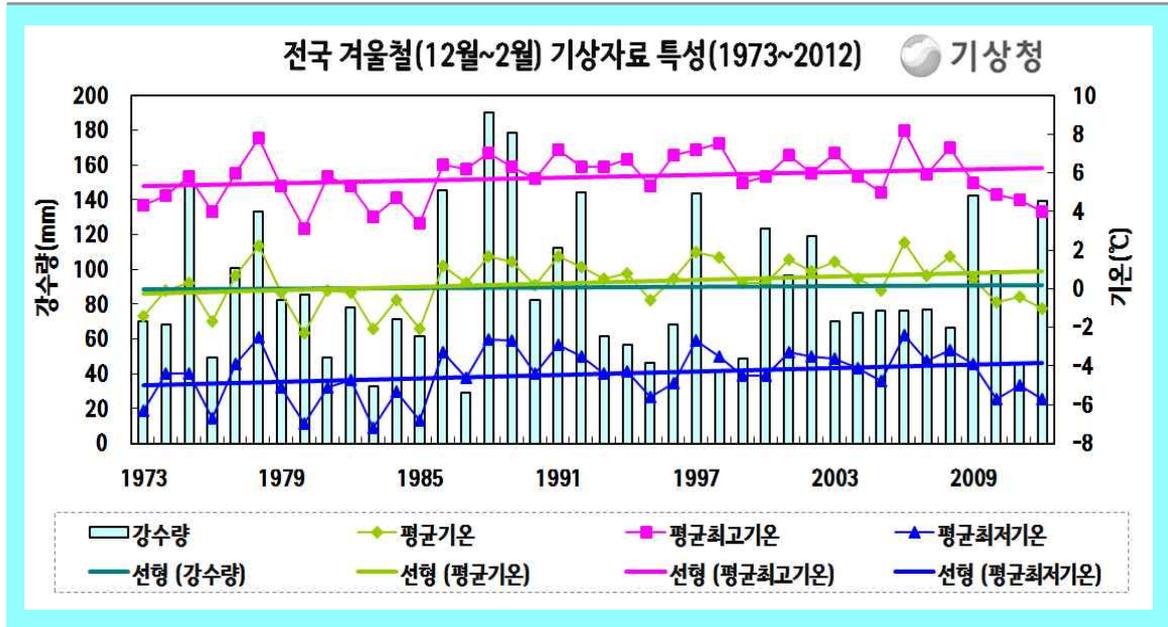
○ 평균기온, 평균 최고기온, 평균 최저기온, 평균 강수량(1973~2012년)

※ 2009년 이후 평균 최고기온과 평균 최저기온이 점차 떨어지는 추세임.

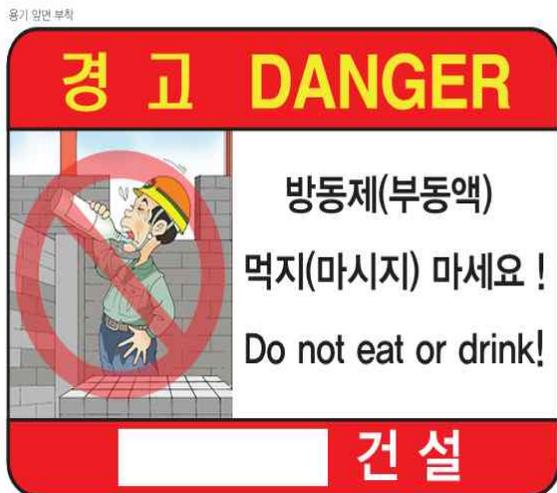
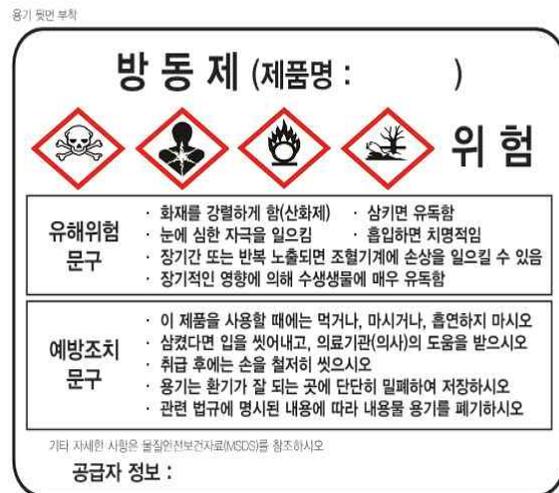
○ 방동제 경고표지 스티커

※ 본 경고 표지는 안전보건공단에서 제공한 자료입니다.

- 방동제 **희석용 용기**(현장에서 사용하는 드럼통 등)에 **MSDS 경고표지** 부착
- 방동제를 가능한 **떨어서 사용 금지**
- 방동제 **소분 용기**(떨어서 사용하는 소형용기)에 **MSDS 경고표지** 부착
- 방동제 취급 작업장내 **물질안전보건자료(MSDS)** 비치 또는 게시
- 방동제 취급 근로자에 대한 **MSDS**(물질 특성 및 인체에 미치는 영향 등) **교육 실시**

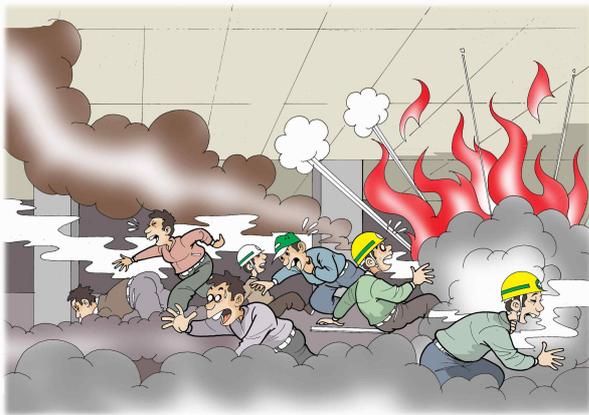
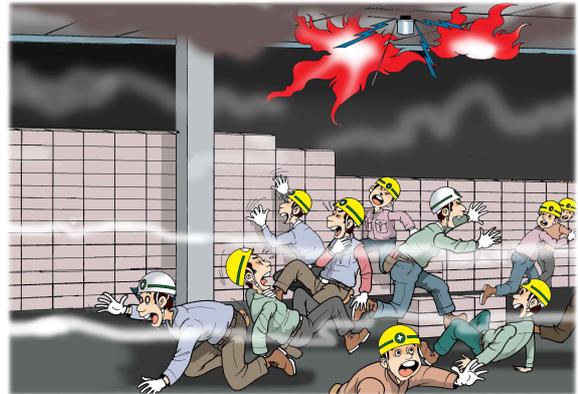
### ■ 화재관련 대형재해 사례

- 2008년 물류 및 냉동창고 건축·설비공사 현장에서 지하1층 냉동설비 마무리공사를 진행하던 중 원인미상의 점화원에 의해 발생한 화재·폭발로 인해 40명이 사망하고, 10명이 부상한 재해 발생.
- 2012년 건물 지하층 천장에 시공된 우레탄폼에 화재가 발생하여, 작업 중이던 근로자들이 유독가스에 중독 등으로 인하여 4명이 사망, 9명 부상

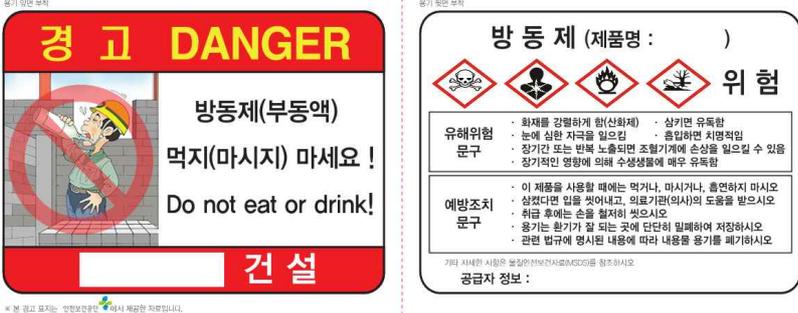
점검 대상	점검 사항
질식 및 방동제 중독	<ul style="list-style-type: none"> <li>○ 방동제 취급 근로자에 대한 MSDS 교육 실시 여부</li> <li>○ 방동제 희석용 용기에 MSDS 경고표지 부착 여부</li> </ul> <div style="text-align: center; margin: 10px 0;">

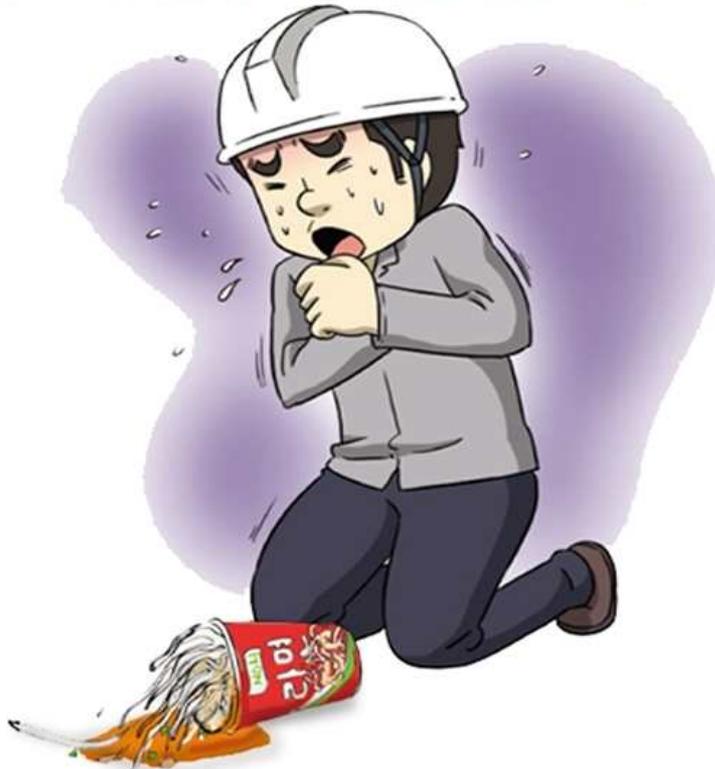
**재해상황도**

공사명	OO군부대 공사	발생일시	2012. 12. 23(일)
재해형태	중독	재해정도	중독 7명
소재지	경기도 파주시	공사규모	군부대 공사
재해개요	OO군부대 공사 현장에서 미장공 7명이 컵라면(방동제 함유 물사용)을 먹은후 호흡곤란, 의식상실

- 방동제 **희석용 용기**(현장에서 사용하는 드럼통 등)에 **MSDS 경고표지 부착**
- 방동제를 가능한 **떨어서 사용 금지**
- 방동제 **소분 용기**(떨어서 사용하는 소형용기)에 **MSDS 경고표지 부착**
- 방동제 취급 작업장내 **물질안전보건자료(MSDS) 비치 또는 게시**
- 방동제 취급 근로자에 대한 **MSDS(물질 특성 및 인체에 미치는 영향 등) 교육 실시**

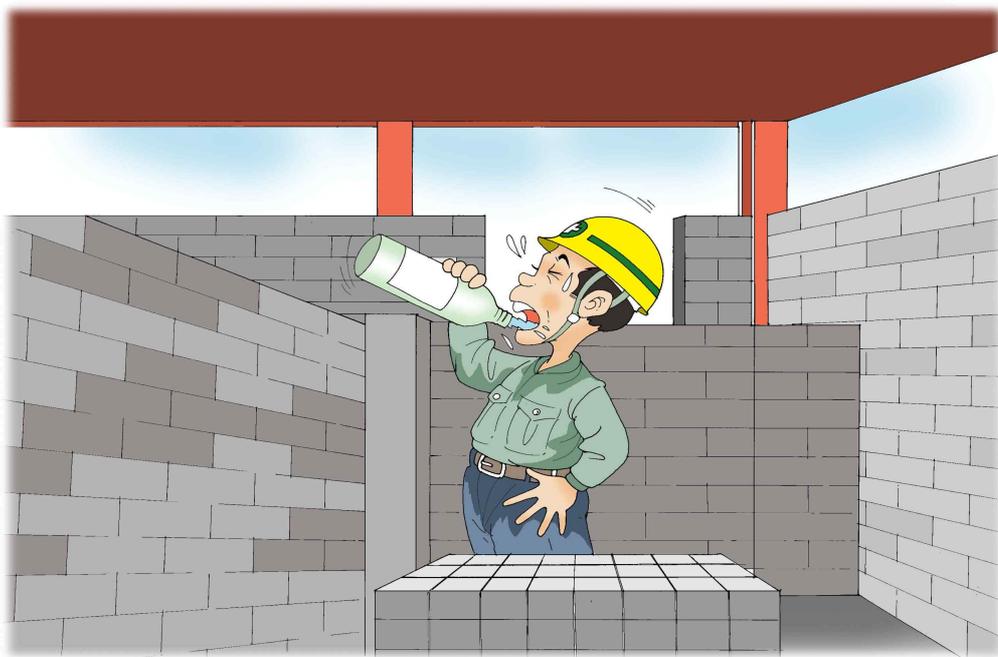
### 재 해 상 황 도

공 사 명	○○ 지점 신축공사	발생일시	2005. 1. 1 08:00경
재해형태	중독	재해정도	사망 1명
소 재 지	대전시 대덕구	공사규모	지상 2층
재해개요	00지점 신축현장에서 샤워장에서 조적 작업중 갈증이 나서 음료수병에 부여놓은 방동제를 음료수로 오인하여 마신 후 사망한 재해임.

- 방동제 **희석용 용기**(현장에서 사용하는 드럼통 등)에 **MSDS 경고표지 부착**
- 방동제를 가능한 **떨어서 사용 금지**
- 방동제 **소분 용기**(떨어서 사용하는 소형용기)에 **MSDS 경고표지 부착**
- 방동제 취급 작업장내 **물질안전보건자료(MSDS) 비치** 또는 **게시**
- 방동제 취급 근로자에 대한 **MSDS(물질 특성 및 인체에 미치는 영향 등) 교육 실시**

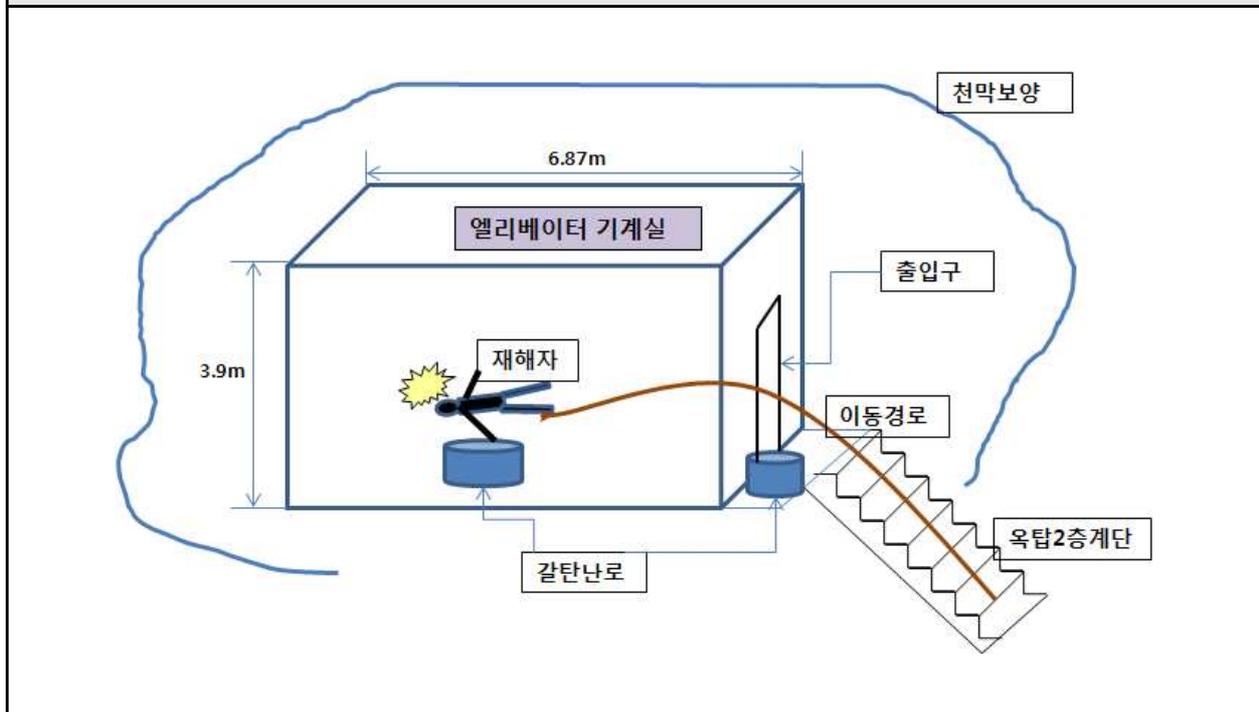
### 재 해 상 황 도

<b>공 사 명</b>	○○ 아파트 신축공사	<b>발생일시</b>	2011.12.31(토) 06:00경
<b>재해형태</b>	질식(CO중독)	<b>재해정도</b>	사망 1명
<b>소 재 지</b>	인천시 서구	<b>공사규모</b>	아파트 17개동 신축
<b>재해개요</b>	야간 당직업무를 수행하던 피해자가 콘크리트 양생을 위해 갈탄난로를 피워둔 아파트 옥탑 2층 엘리베이터 기계실 내부에서 사망[일산화탄소(CO)중독(추정)]한 상태로 발견된 재해임.

<b>안전대책</b>	<ul style="list-style-type: none"> <li>- 산소결핍, 유해가스 중독 등의 위험이 높은 갈탄난로 등을 사용한 동절기 콘크리트 양생작업 시 밀폐공간 보건작업 프로그램을 수립하고, 출입통제를 위한 안전표지 부착, 작업 시 감시인 배치 및 연락체계 구축, 작업 전·중·후에 산소 및 가스농도측정, 환기실시, 공기호흡기 등 작업에 적합한 개인보호구 착용조치 등 안전보건조치를 하여야 함</li> </ul>
-------------	--

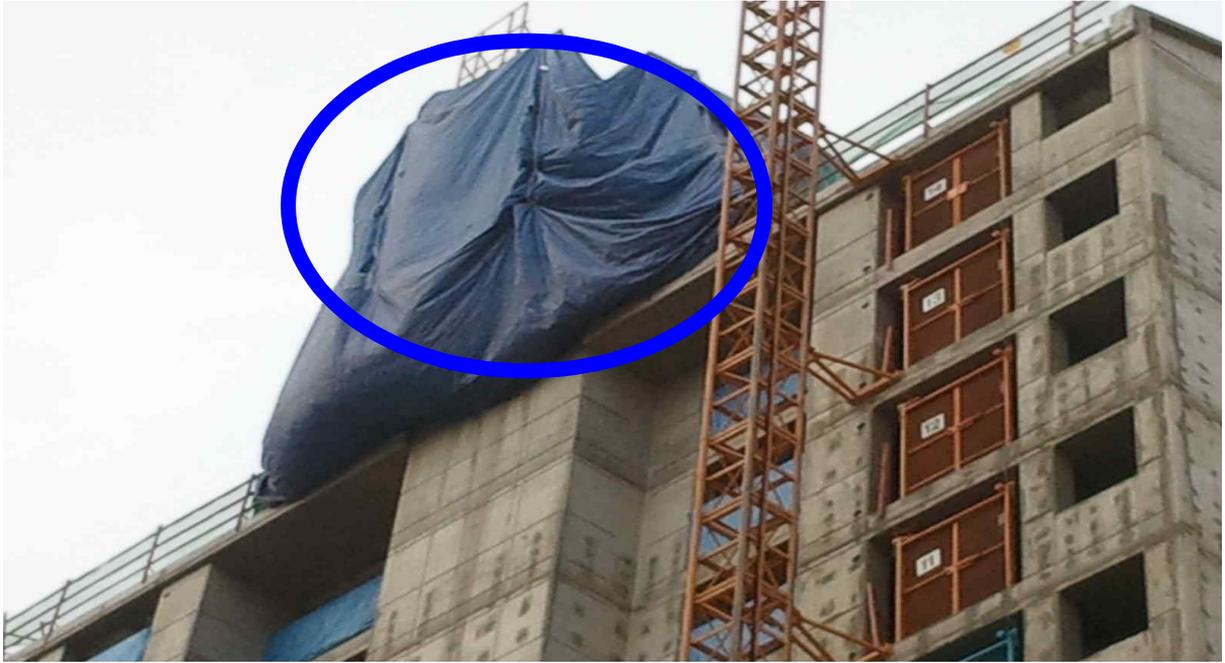
재해발생 현장전경

## 동절기 콘크리트 양생 중 유해가스에 질식(CO 중독)

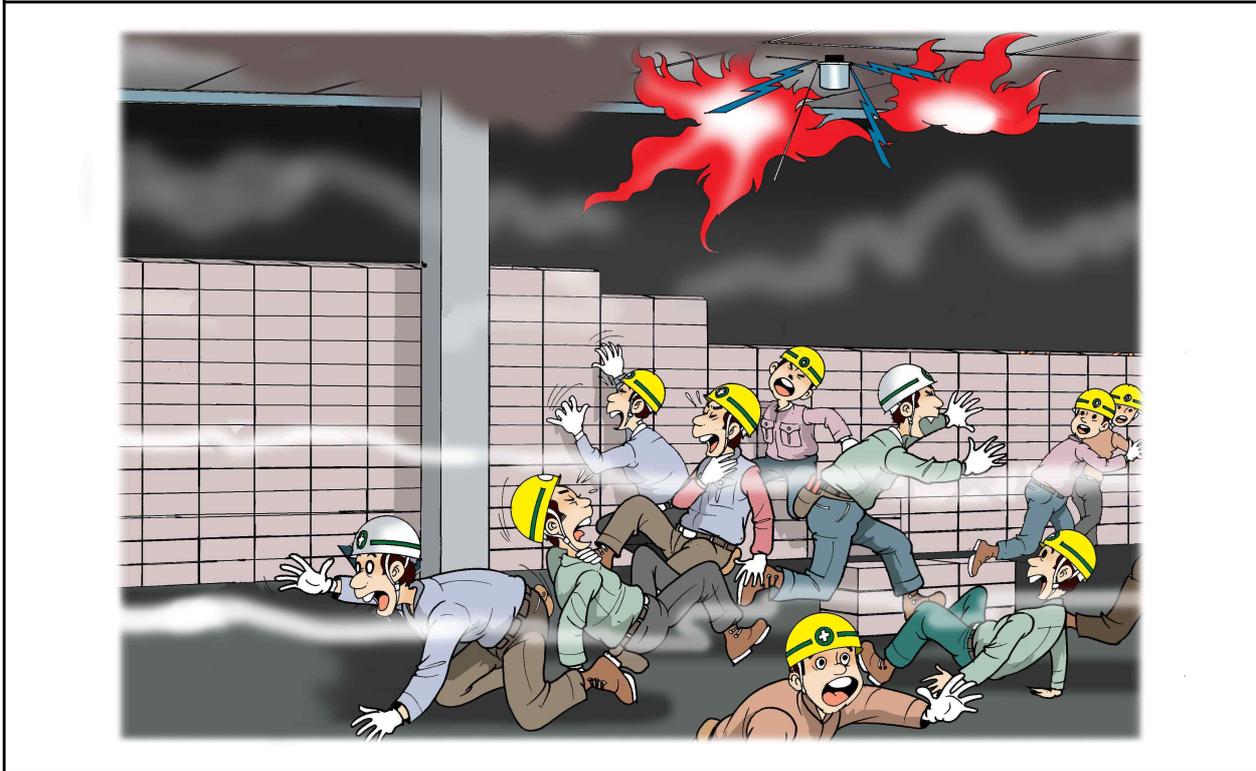
### 재해상황도

공사명	○○ 건립공사	발생일시	2012.08.13(월) 11:10경
재해형태	화재	재해정도	사망 4명, 부상 9명
소재지	서울시 종로구	공사규모	지하 3층, 지상 3층
재해개요	건물 지하층 천장에 시공된 우레탄폼에 화재가 발생하여, 작업 중이던 근로자들이 유독가스에 중독 등으로 인하여 4명이 사망, 9명 부상

<b>안전대책</b>	<ul style="list-style-type: none"> <li>- 가설전기 사용시 작업전 이상 유무를 확인하여 전기불꽃 발생 또는 과열 등으로 인한 화재 예방.</li> <li>- 화재가 발생할 우려가 있는 장소에서 불꽃이나 아크를 발생하거나 고온으로 될 우려가 있는 화기·기계·기구 및 공구 등을 사용 금지</li> <li>- 화재 및 폭발의 원인이 될 우려가 있는 물질을 취급하는 장소에는 적절한 소화설비를 설치(필요시 화재의 조기발견 및 신속한 대피를 위한 화재감지기 및 경보기 설치)</li> </ul>
-------------	---

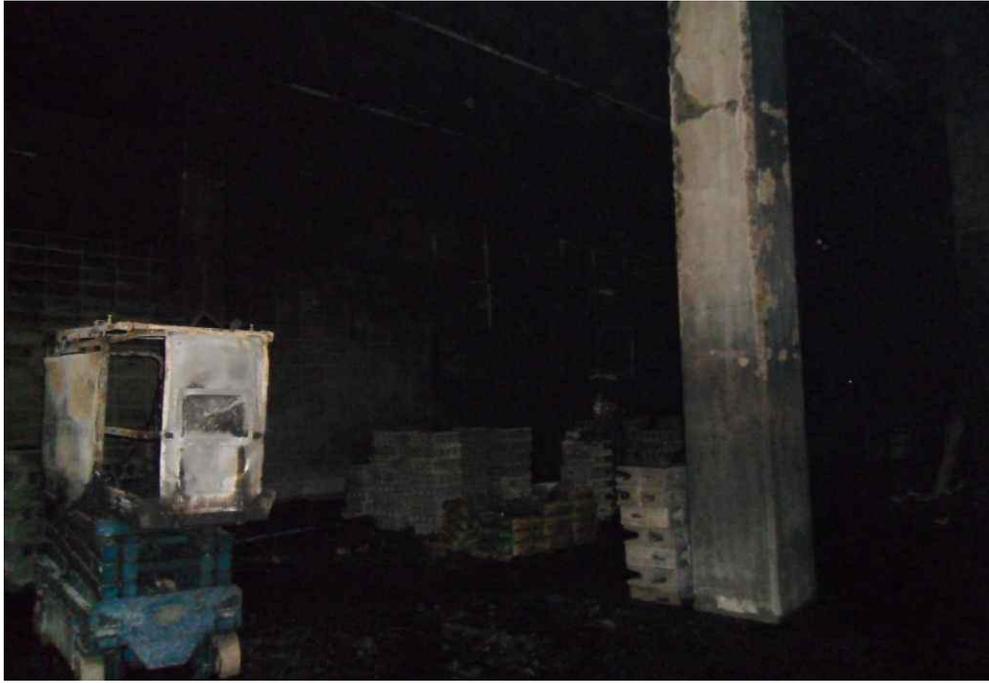
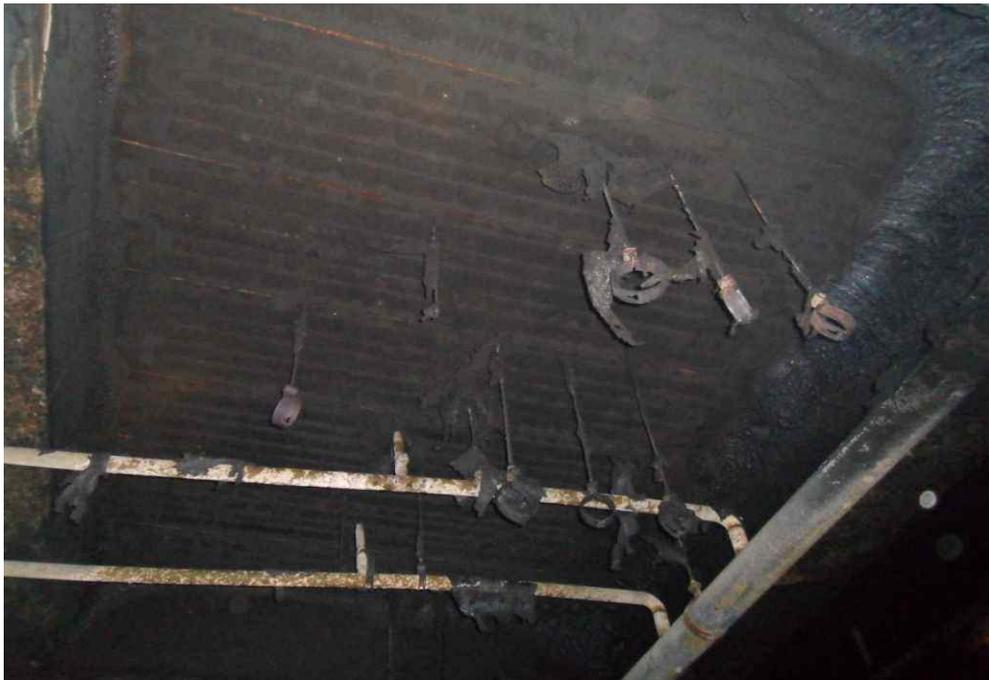
현장 전경

## 지하층 천장에 시공된 우레탄폼에 화재 발생

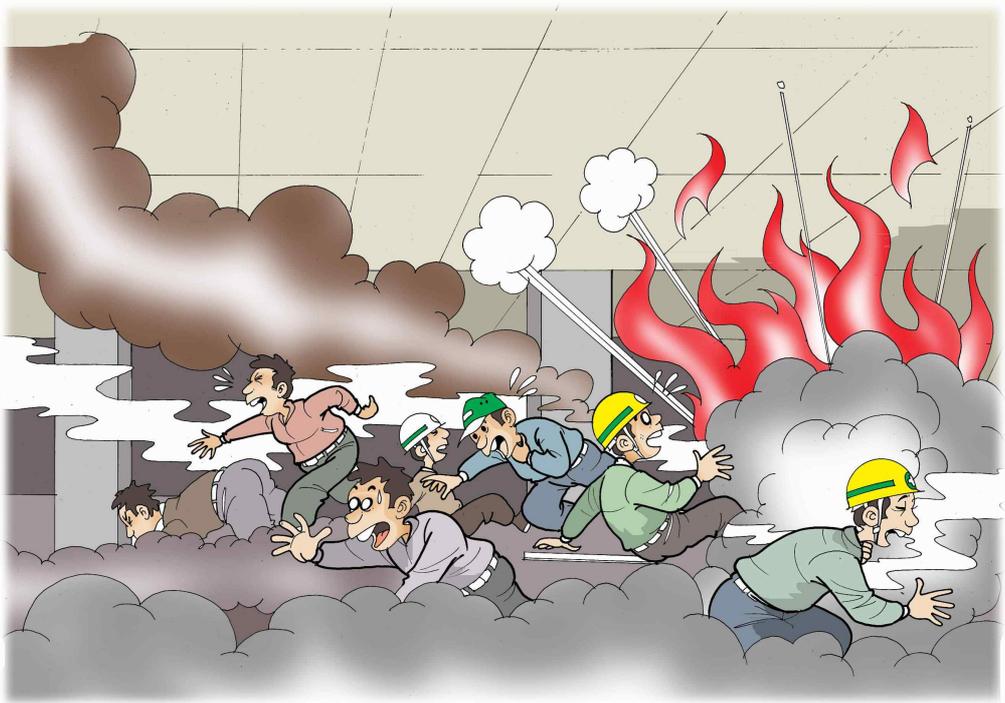
### 재해상황도

공사명	OO냉동창고 설비공사	발생일시	2008.01.07(월) 10:40경
재해형태	화재·폭발	재해정도	사망 40명, 부상 10명
소재지	경기도 이천시	공사규모	지하 1층, 지상 1층
재해개요	물류 및 냉동창고 건축·설비공사 현장에서 지하1층 냉동설비 마무리공사를 진행하던 중 원인미상의 점화원에 의해 발생한 화재·폭발로 인해 40명이 사망하고, 10명이 부상한 재해임.

<b>안전대책</b>	<ul style="list-style-type: none"> <li>- 폐쇄적인 작업장소에서 인화성 물질(가연물)과 화기(점화원) 등을 동시에 취급·사용하는 경우에는 인화성 물질의 증기에 의한 화재·폭발의 우려가 높으므로 환기설비로 충분히 통풍·환기시키고, 제진 등의 조치를 하여야 하며,</li> <li>- 화재 발생시 신속한 진화를 위해 기 설치된 스프링클러, 방화문 등의 소방설비작동에 문제가 없도록 상시 관리하여야 함.</li> </ul>
-------------	--

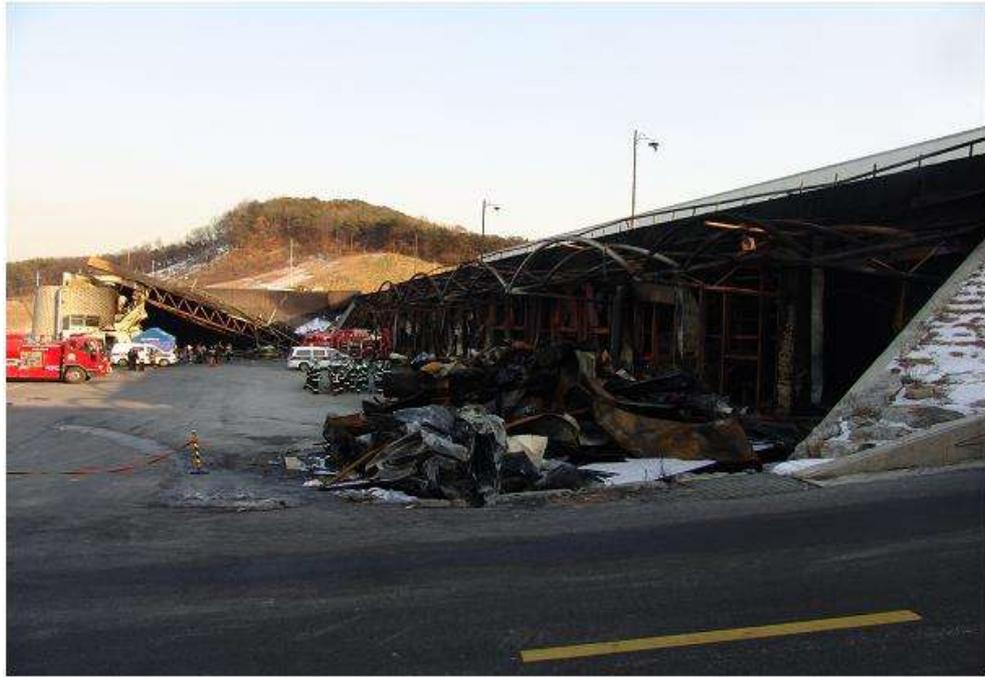
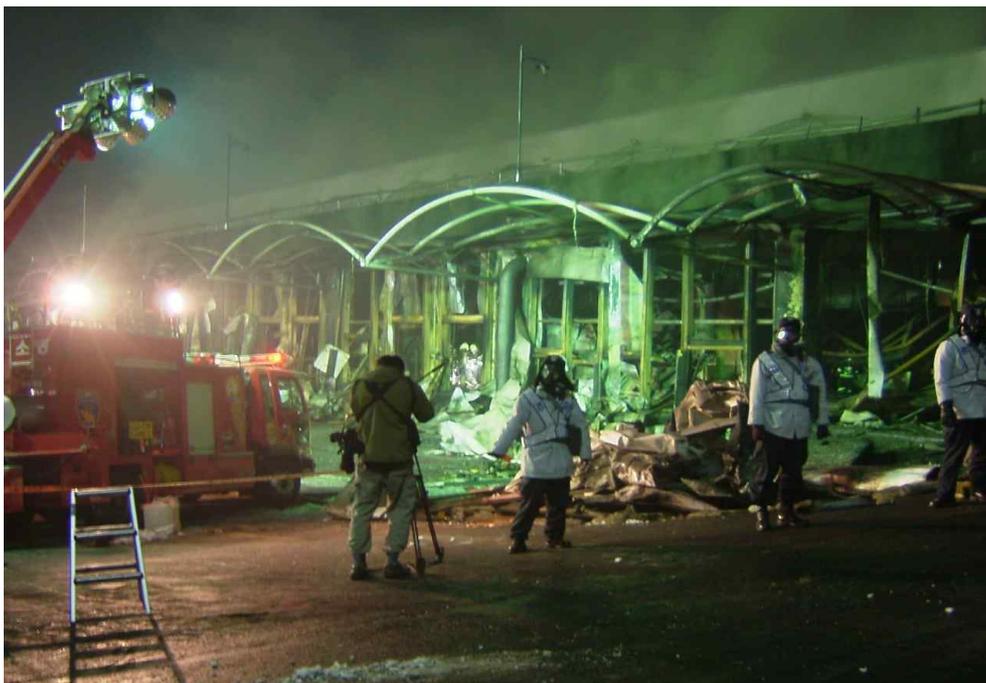
현장 전경

## 냉동창고 마무리공사 중 화재·폭발

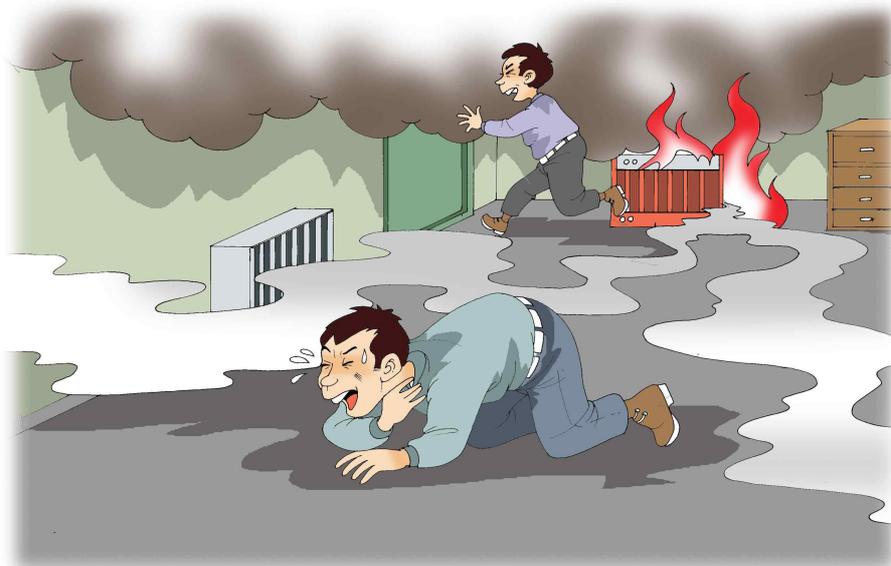
### 재 해 상 황 도

<b>공 사 명</b>	○○ 주상복합 신축공사	<b>발생일시</b>	2005. 12. 17 02:00경
<b>재해형태</b>	화재	<b>재해정도</b>	사망 1명
<b>소 재 지</b>	서울시 용산구	<b>공사규모</b>	지하 6층, 지상 37층
<b>재해개요</b>	00주상복합신축 현장에서 피해자가 동료작업자 2명과 함께 현장내 가설 컨테이너 사무실내에서 취침중 난방용 전기온열기(라디에이터)가 과열되면서 발화하여 연소시 발생하는 유독가스에 질식되어 사망.

<b>안전대책</b>	<ul style="list-style-type: none"> <li>- 가설 컨테이너 사무실 내에서 소모 전력량이 큰 이동식 전열기구를 사용시 과열이 되지 않도록 주기적으로 전원을 차단하고 환기를 시키며, 인화성 높은 물질로 마감되어 있는 벽에서 이격시켜 배치하여 사용하는 등의 과열방지조치 철저.</li> <li>- 동절기 난방시설이 취약한 건설현장내 가설 컨테이너 사무실 내에서 취침 금지.</li> </ul>
-------------	--

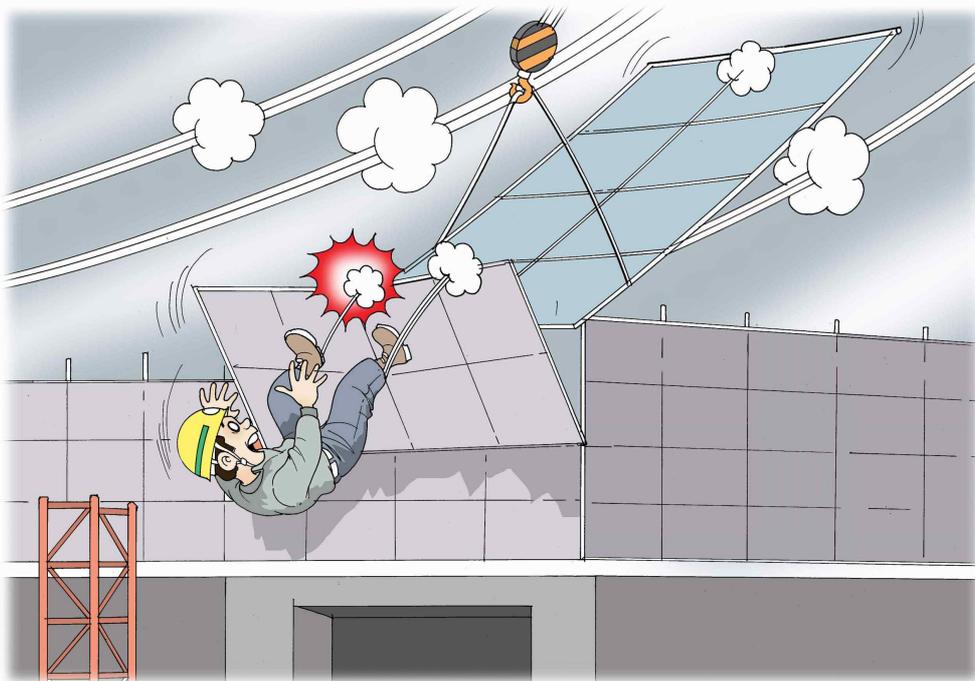
### 재해상황도

공사명	○○아파트 신축공사	발생일시	2007.01.31(목) 13:50분경
재해형태	추락	피재자수	사망 1명
소재지	경기도 김포시	공사규모	지하 1층, 지상 18층
재해개요	아파트 바닥 슬래브 콘크리트 타설작업 완료 후, 보양하기 위해 미리 제작해 두었던 천막 보양틀을 타워크레인으로 인양하여 슬래브 위로 덮는 과정에서, 갑작스런 돌풍으로 인해 천막보양틀이 들리면서 천막보양틀을 고정하려던 피재자를 강타하여 16층 아래 지상바닥으로 추락하여 사망한 재해임.

- 천막보양틀은 동절기 고층 아파트에서의 풍력의 영향을 많이 받는 구조이므로 보양용 천막을 보양틀 인양 후에 설치하거나, 천막보양틀을 사용하지 않고 한중콘크리트 사용하는 등 작업방법 변경.

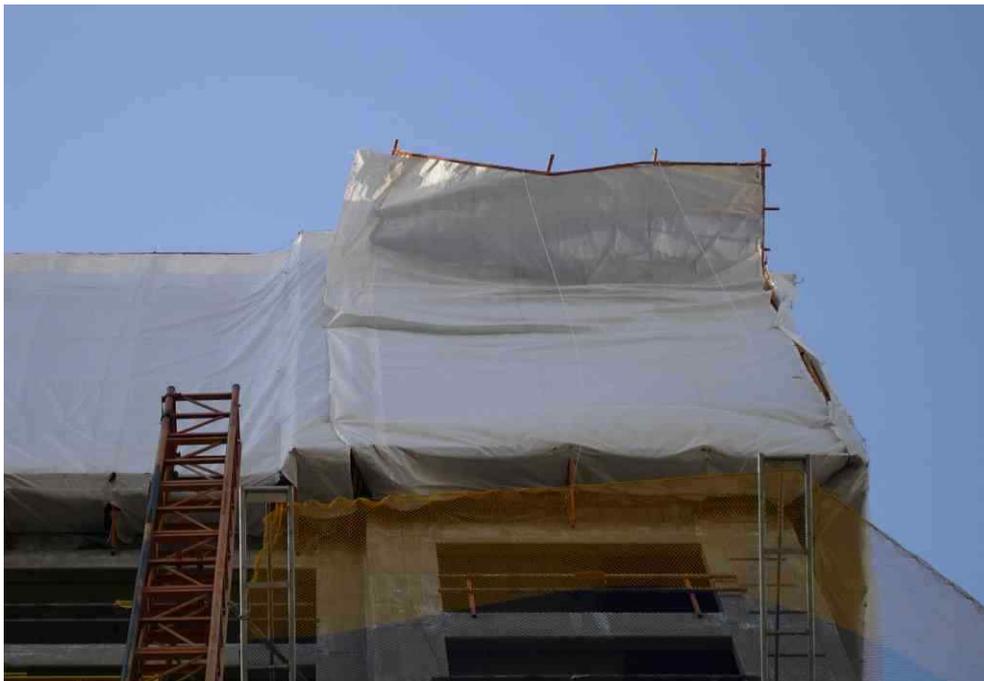
현장 전경

## 동절기 강풍에 의해 천막보양틀이 들리면서 피재자를 강타하여 추락

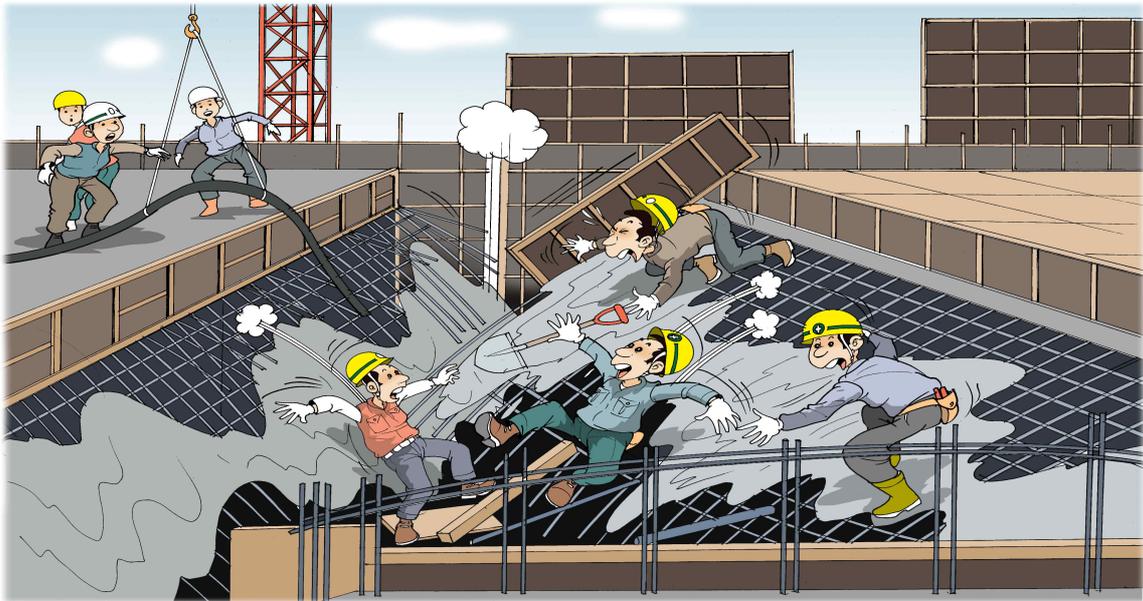
### 재해상황도

공사명	○○홀 신축공사	발생일시	2012.11.01(목) 20:50분경
재해형태	붕괴	피해자수	사망 1명, 부상 3명
소재지	경기도 김포시	공사규모	지하 2층, 지상 5층
재해개요	피해자 등 콘크리트공 3명과 타워기사 1명이 5층 옥상층에서 콘크리트 타설 중 객석홀 부위 일부(20m×12m) 시스템동바리가 붕괴되어 거푸집 및 동바리와 같이 객석 바닥으로 추락(높이: 17~18 m)하여 사망 1명, 부상 3명

- 철골 보에서 포스트텐션 콘크리트 보 등으로 설계 변경하여 시스템 동바리를 설치하는 경우에는 작업 전 거푸집동바리 구조검토 및 조립도를 작성
- 상재하중에 의한 동바리 압축수축 및 수평력(횡력) 발생에 의한 좌굴현상으로 거푸집동바리의 붕괴위험이 높은 경우 수평연결재 및 가새를 전체적으로 설치하고, 통행부분 및 보와 슬래브 사이의 수평연결재도 구조검토 및 조립도를 준수하여 설치
- 콘크리트 타설시 편심이 발생하지 않도록 골고루 분산하여 타설

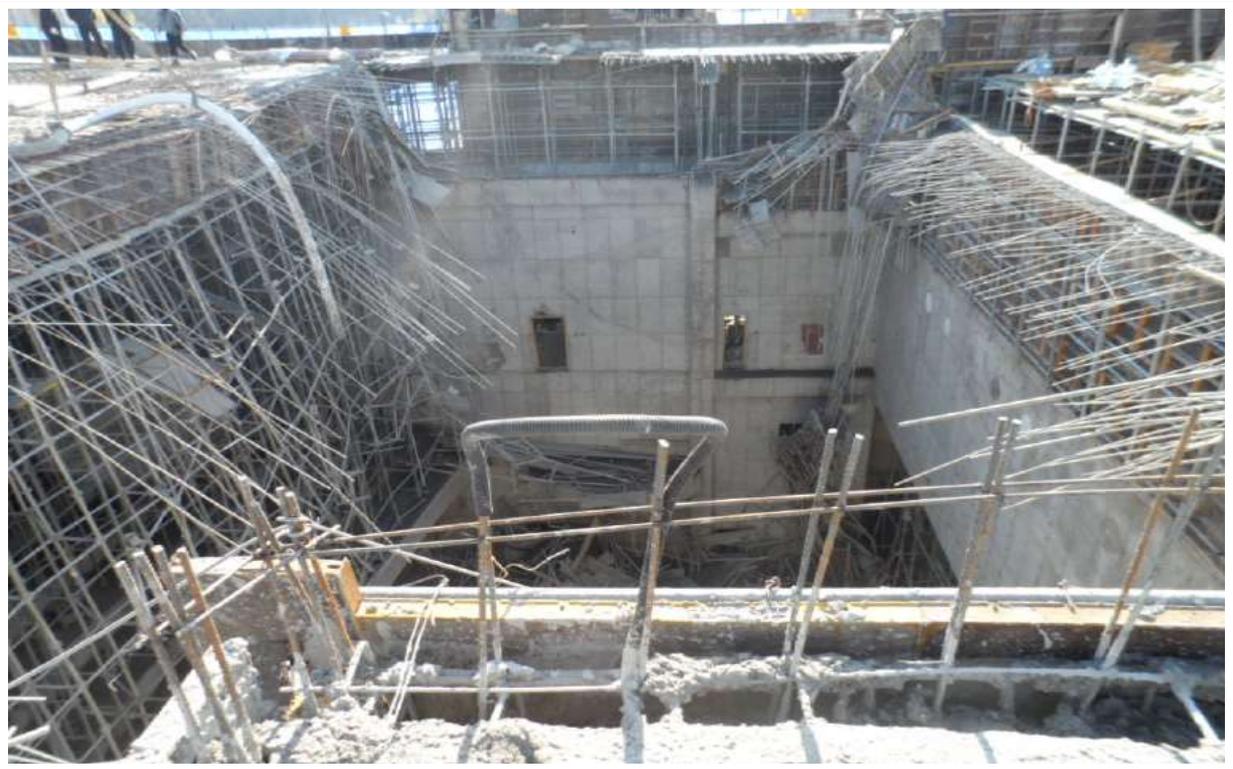
재해 발생 현장 전경(지상 5층 슬래브 북쪽에서 촬영한 붕괴 현장)

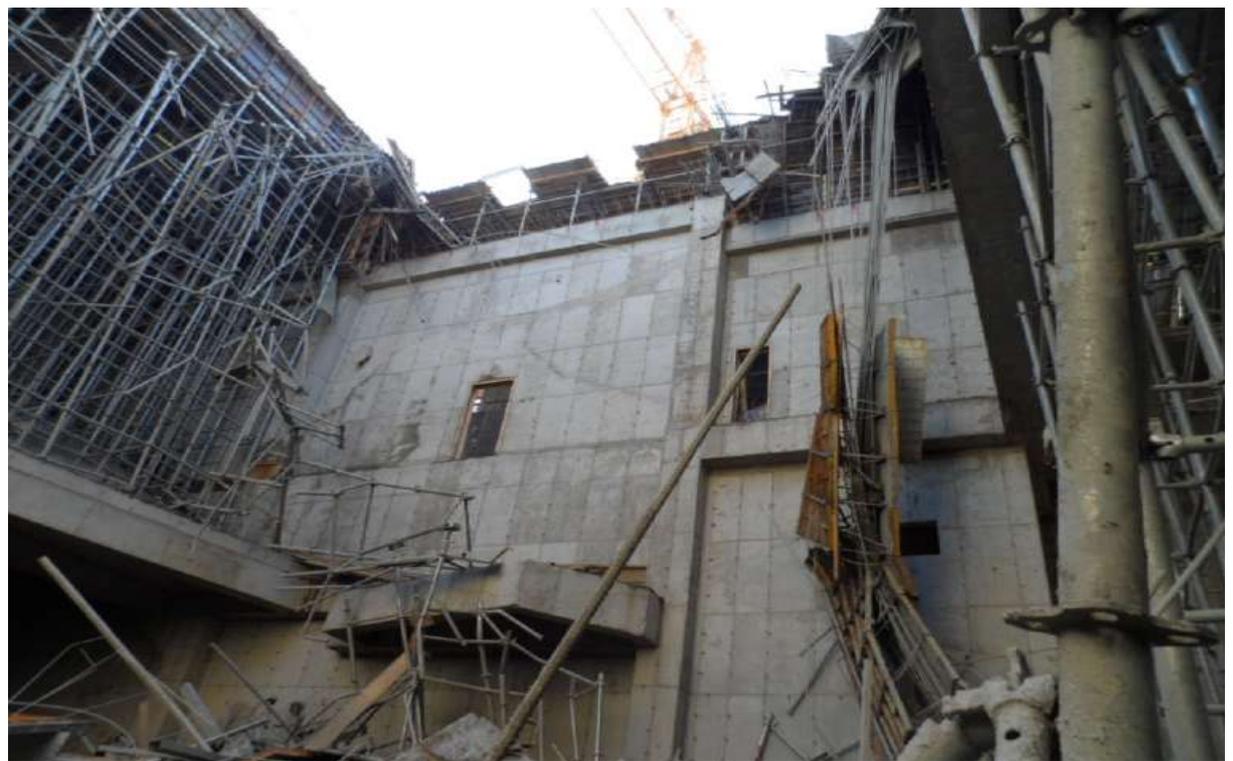
시스템동바리가 붕괴된 홀(hall) 남쪽 부위
