동절기 건설연장 안전보건 가이드라인

2015. 10

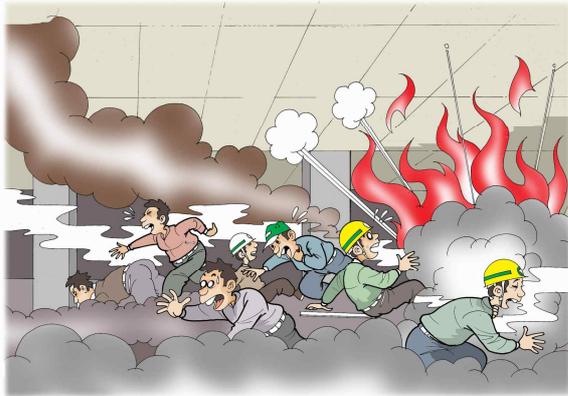
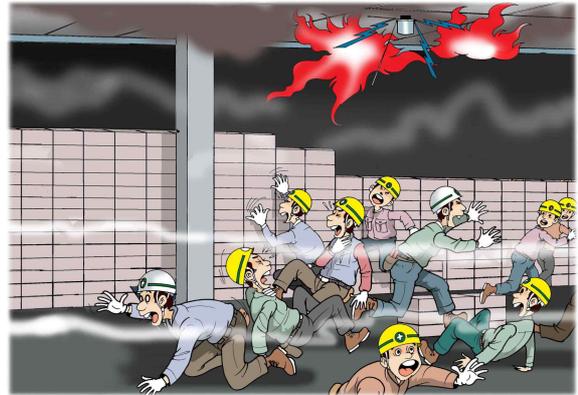
- 00종합터미널 지하1층 설비공사 현장에서 가스배관 가용접 작업중 용접불티에 의한 화재로 8명이 사망하고, 60여명이 질식 등 부상을 입은 재해
- 건물 지하층 천장에 시공된 우레탄폼에 화재가 발생하여, 작업 중이던 근로자들이 유독가스에 중독 등으로 인하여 4명이 사망, 9명 부상

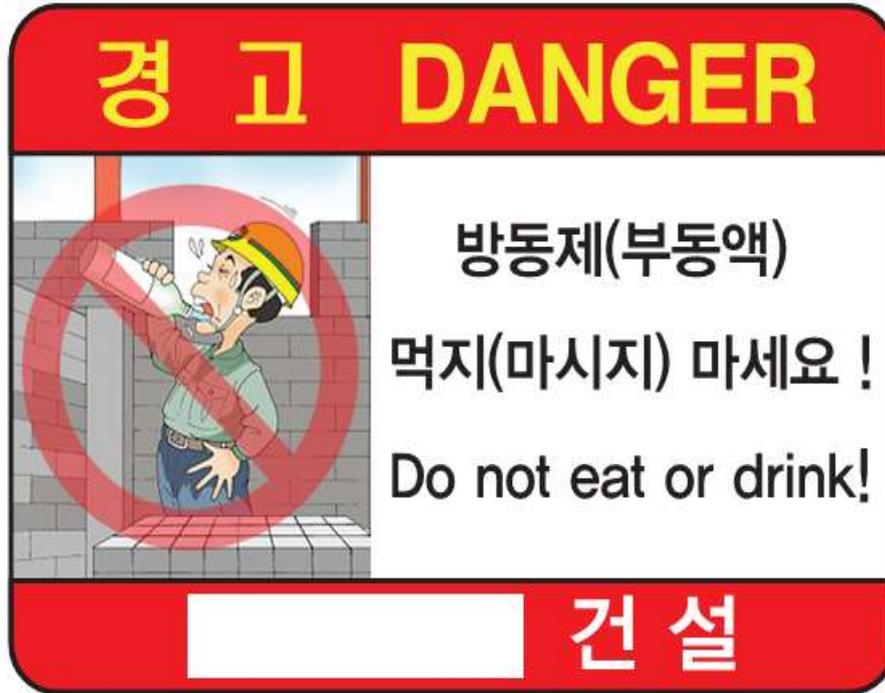
용기 앞면 부착

유해위험 문구	<ul style="list-style-type: none"> · 화재를 강렬하게 함(산화제) · 눈에 심한 자극을 일으킴 · 장기간 또는 반복 노출되면 조혈기계에 손상을 일으킬 수 있음 · 장기적인 영향에 의해 수생생물에 매우 유독함 · 삼키면 유독함 · 흡입하면 치명적임
예방조치 문구	<ul style="list-style-type: none"> · 이 제품을 사용할 때에는 먹거나, 마시거나, 흡연하지 마시오 · 삼켰다면 입을 씻어내고, 의료기관(의사)의 도움을 받으시오 · 취급 후에는 손을 철저히 씻으시오 · 용기는 환기가 잘 되는 곳에 단단히 밀폐하여 저장하시오 · 관련 법규에 명시된 내용에 따라 내용물 용기를 폐기하시오

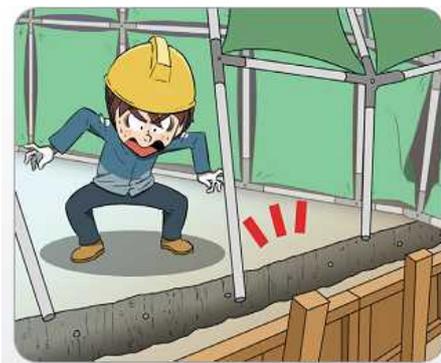
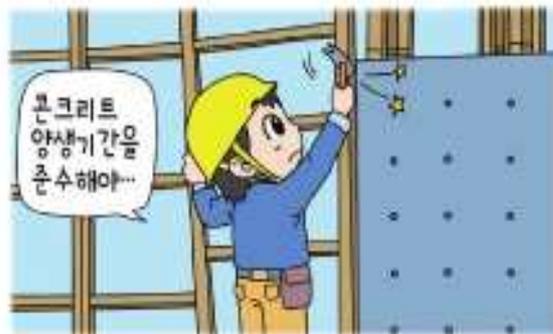
- 거푸집동바리를 지반에 설치할 경우 지반의 동상(凍上)이나 동결된 지반의 융해에 의해 변위가 일어나지 않도록 조치
 - 동바리를 지반에 설치할 경우 동결융해에 대비하여 버림콘크리트를 타설하거나 받침목, 전용받침철물, 받침판 등을 설치하여 지지력 확보 및 부등침하 등을 사전에 방지

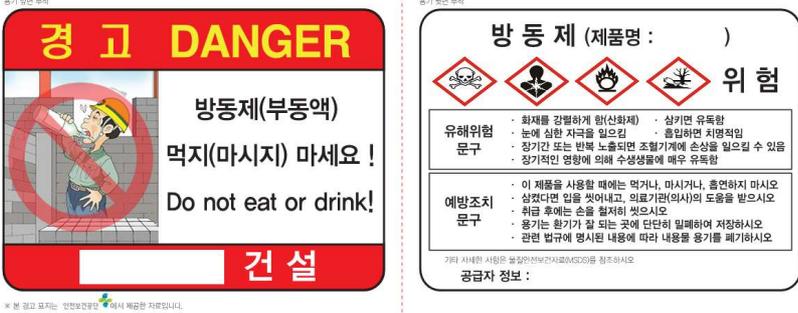
점검 대상	점검 사항
질식 및 방동제 중독	<ul style="list-style-type: none"> ○ 방동제 취급 근로자에 대한 MSDS 교육 실시 여부 ○ 방동제 희석용 용기에 MSDS 경고표지 부착 여부 <div style="text-align: center; margin: 10px 0;">

<p>[경고표지 샘플]</p> </div> <ul style="list-style-type: none"> ○ 방동제를 덜어서 사용하는지 여부 ○ 방동제를 덜어서 사용할 경우 소분용기에 MSDS 경고표지 부착여부 ○ 콘크리트 양생용 갈탄 사용 시 환기 또는 호흡용 보호구 착용 여부 ○ 밀폐공간 내 환기시설 설치 및 정상 작동 여부 <ul style="list-style-type: none"> - 가설숙소 - 지하 정화조, 저수조, 맨홀, 지하주차장 등 ○ 밀폐공간 내 작업시 안전기준 준수여부 <ul style="list-style-type: none"> - 산소농도 측정 및 환기실시 여부 - 유기용제 사용작업장 주변 담배, 모닥불 등 화기 사용금지 여부 - 작업장소 출입시 호흡용 보호구 착용 여부

○ 방동제 경고표지

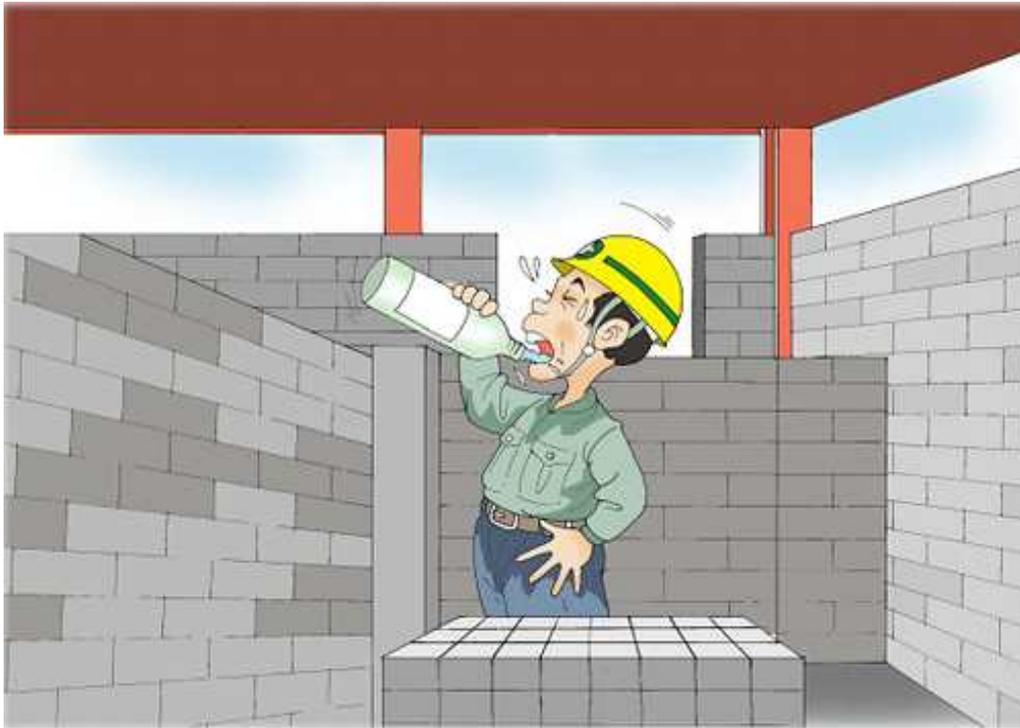
재해상황도

공사명	○○ 아파트 건설공사	발생일시	2014.12.30(화) 14:05경
재해형태	중독	재해정도	사망 1명
소재지	충남 태안군	공사규모	지하2층, 지상23층 총 5개동
재해개요	2014. 12. 30(화) 14:05경 충남 태안군 소재 OO건설(주) OO사택건립공사 현장에서 소속 피재자가 조적작업 중 갈증을 느껴 패트병에 담아 놓은 방동제를 물로 착각하고 마신 후 입술변색 등 이상현상을 동료작업자가 발견하고 병원으로 후송하였으나 사망

- 관리감독자의 위험성평가 철저
- 신규채용자 교육 및 물질안전보건자료(MSDS) 교육 실시
- 물질안전보건자료 작성 및 비치
- 물질안전보건자료에 의한 경고표지 부착

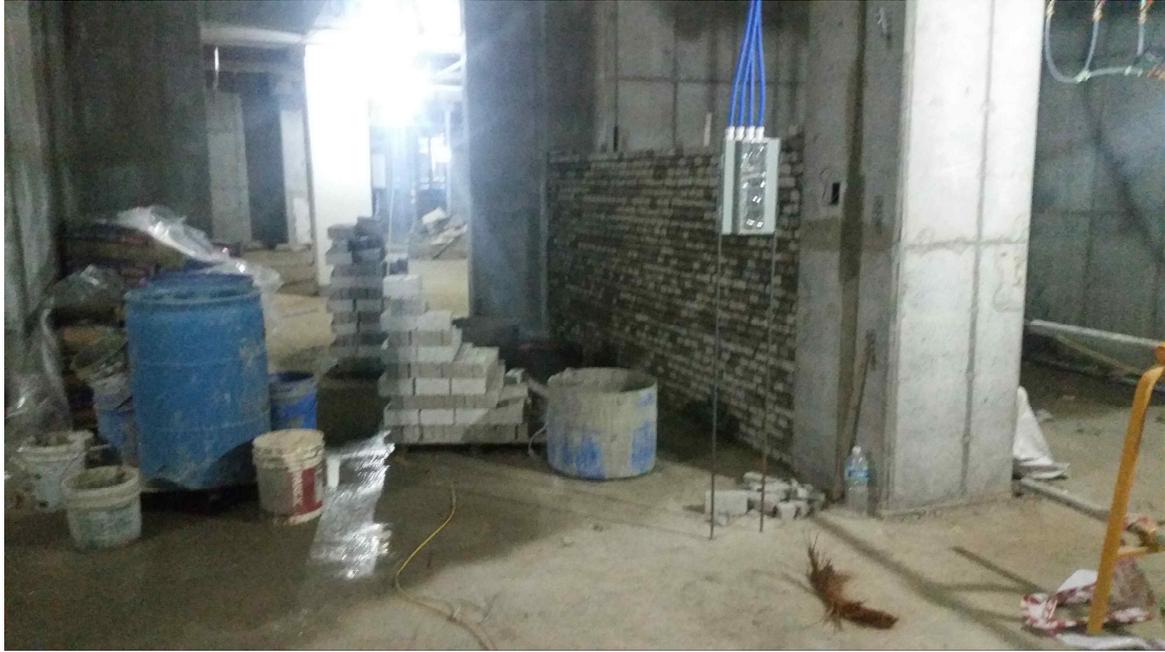
재해발생 현장전경

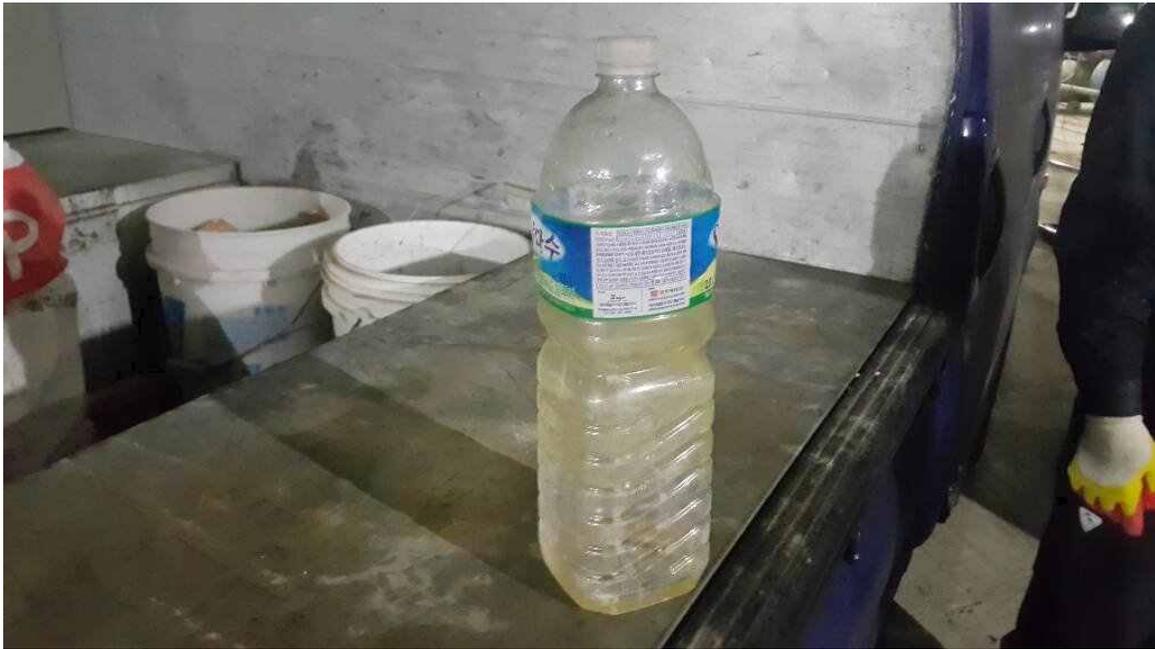
방동제가 담긴 페트병

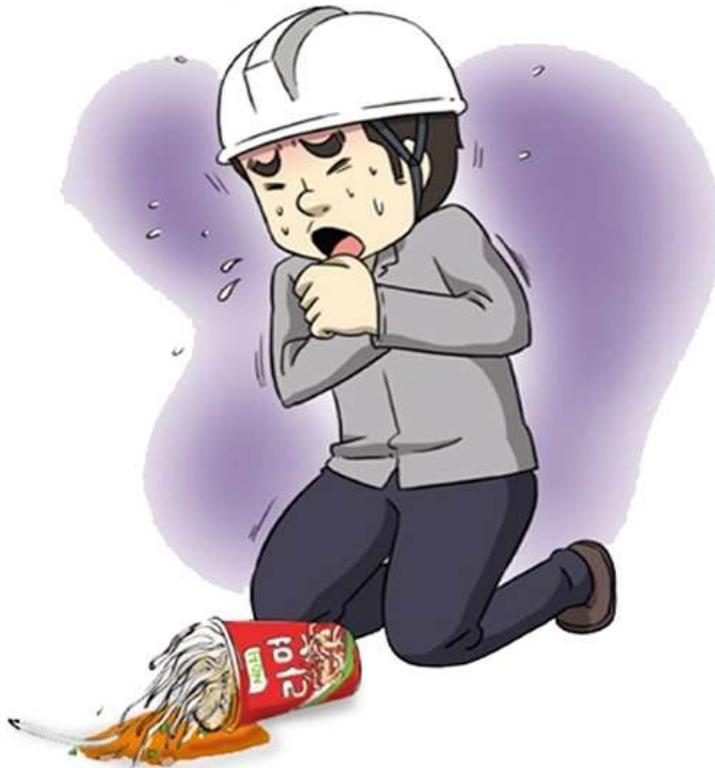
재 해 상 황 도

공 사 명	OO군부대 공사	발생일시	2012.12.23(일)
재해형태	중독	재해정도	중독 7명
소 재 지	경기도 파주시	공사종류	군부대 공사
재해개요	OO군부대 공사 현장에서 미장공 7명이 컵라면(방동제 함유 물사용)을 먹은 후 호흡곤란, 의식상실 등 재해

- 드럼통, 소형용기 등 방동제가 담긴 모든 용기에는 해당물질에 대한 정보(MSDS) 표시
- 방동제 취급 작업장내 물질안전보건자료(MSDS) 비치 또는 게시
- 방동제 취급 근로자에 대한 MSDS(물질 특성 및 인체에 미치는 영향 등) 교육 실시

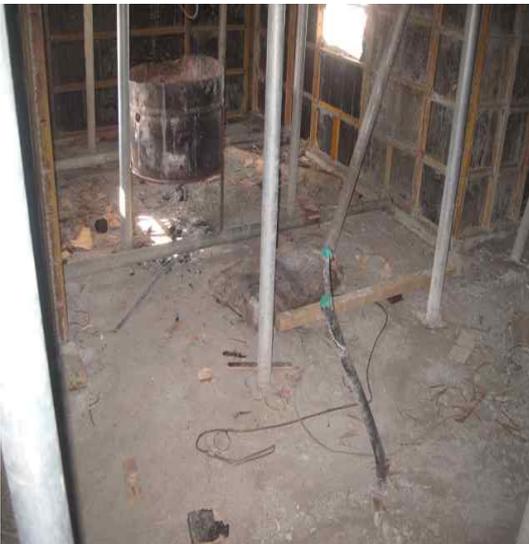
재 해 상 황 도 및 관련사진

공 사 명	콘크리트 보온양생작업	발생일시	2015.02.26(목) 17:10분경
재해형태	질식	재해정도	사망1명
소 재 지	경기도 성남시	공사규모	지하1층, 지상23층(21개동)
재해개요	○○○아파트 신축공사 현장의 옥탑 기계실에서 (주)△△주택 소속 근로자 2명이 콘크리트 타설 작업 후 양생을 위해 갈탄 교체 작업 중 일산화탄소 가스에 중독되어 1명 사망

- 사고조사 당시 기계실 내부의 일산화탄소 농도는 최대 300ppm으로 측정됨
- 일산화탄소 농도에 대한 재현 측정 결과 갈탄 투입 직후 1,000ppm을 초과함
- ※ 공단의 혼합가스농도측정기의 측정 한계치가 999 ppm(Range: 0~999ppm)으로 측정 범위를 벗어남
- ※ CO 노출기준 : 30ppm TWA, 200ppm STEL
- ※NIOSH 급성중독량(IDLHs): 1,500ppm(0.15%) (IDLH : 생명과 건강에 즉각적인 위험농도)

1. 일산화탄소 등 유해가스 농도 측정 철저
 - 갈탄을 사용하는 콘크리트 양생장소에 출입하기 전에는 일산화탄소 등 유해가스 농도를 측정하고 적정 공기 상태임을 확인한 후 출입 및 작업을 실시하여야 함
2. 밀폐 공간 작업 시 개인보호구 지급 및 착용
 - 공기호흡기 또는 송기마스크를 지급하고 근로자 착용 후 작업을 하도록 조치하여야 함
3. 감시인 배치 및 환기 실시
 - 상시 작업 상황을 감시할 수 있는 감시인을 배치하고 작업시작 전과 작업 중에 적정 공기상태가 유지되도록 수시로 환기를 실시하여야 함
4. 밀폐 공간 보건작업 프로그램을 철저히 시행 및 안전한 작업방법 주지

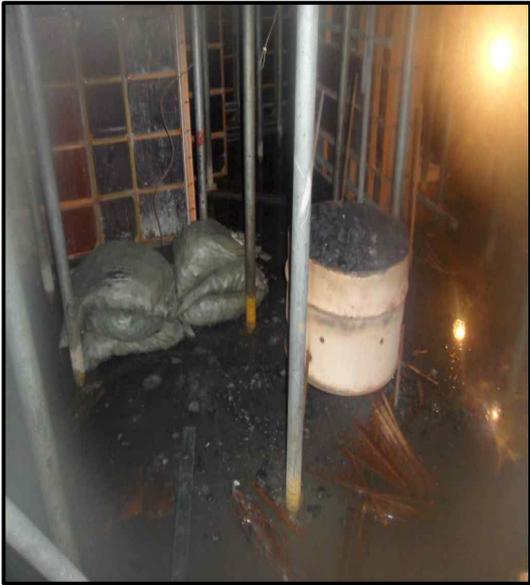
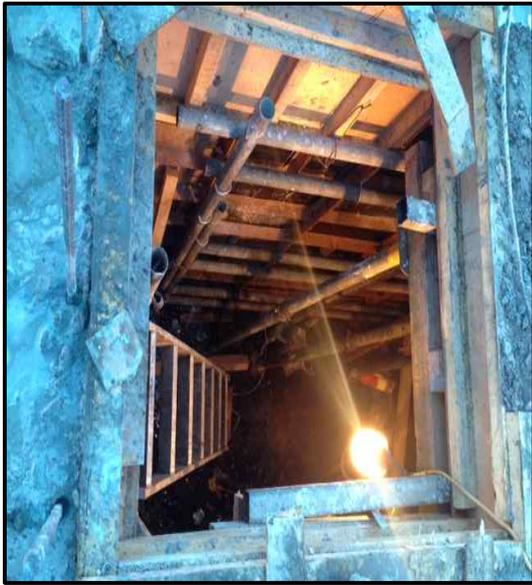
재해상황도 및 관련사진

공사명	콘크리트 보온양생작업	발생일시	2014.12.15(월) 19:45분경
재해형태	질식	재해정도	사망2명, 부상1명
소재지	화성시 남양동	공사규모	지하2층, 지상22층(5개동)
재해개요	○○아파트 건설공사 2공구 현장 103동 피트 내부에서 콘크리트 보온양생을 위해 갈탄을 보충하는 근로자 2명이 일산화탄소에 사망하고, 피트 내부 온도를 측정하던 1명이 부상

안전대책	<ul style="list-style-type: none"> - 적절한 호흡용 보호구 사용 - 작업 전 및 작업 중 환기 실시 - 감시인을 배치하고, 내부와 외부간 상시 연락체계(설비 등) 구축 - 비상시 근로자 피난 및 구출을 위한 로프 등 비치 - 밀폐 공간 보건작업 프로그램 철저히 시행 및 안전한 작업방법 주지
------	---

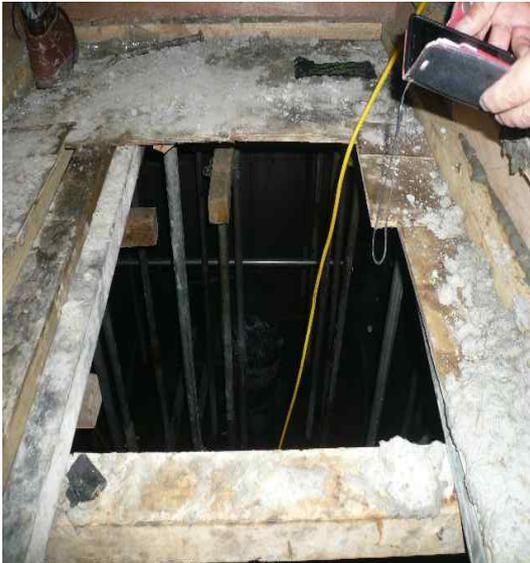
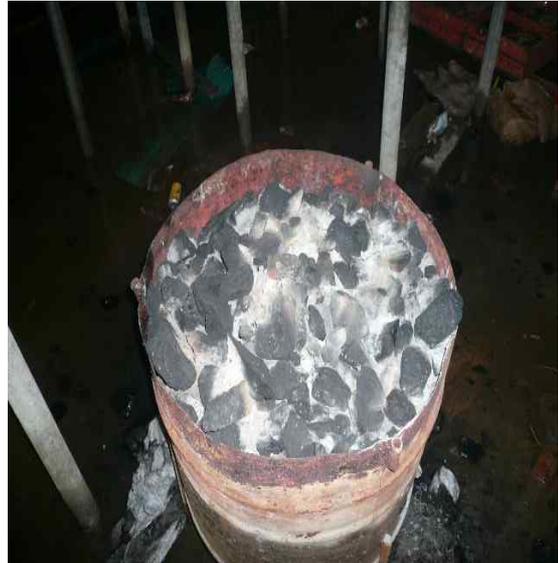
재 해 상 황 도 및 관련사진

공 사 명	콘크리트 보온양생작업	발생일시	2013.12.31(화) 17:50분경
재해형태	질식	재해정도	사망2명, 부상3명
소 재 지	평택시 용이동	공사규모	지하1층, 지상23층(21개동)
재해개요	○○○아파트 신축공사 현장에서 협력업체 근로자가 우수조(지하1층)내 부로 들어가 거푸집 형틀 보강 작업을 실시하다가 콘크리트 보양을 위 하여 피워놓은 갈탄난로에서 불완전 연소시 발생한 일산화탄소에 중독 되어 2명 사망, 3명 부상

- 밀폐공간보건작업프로그램 수립·시행
- 근로자가 밀폐공간에서 작업하는 경우 입, 퇴장시 마다 인원 점검
- 작업 전 및 작업 중 환기 실시
- 적절한 호흡용 보호구 사용
- 안전한 작업방법 등에 관하여 주지
- 감시인을 배치하고, 내부와 외부간 상시 연락체계(설비 등) 구축

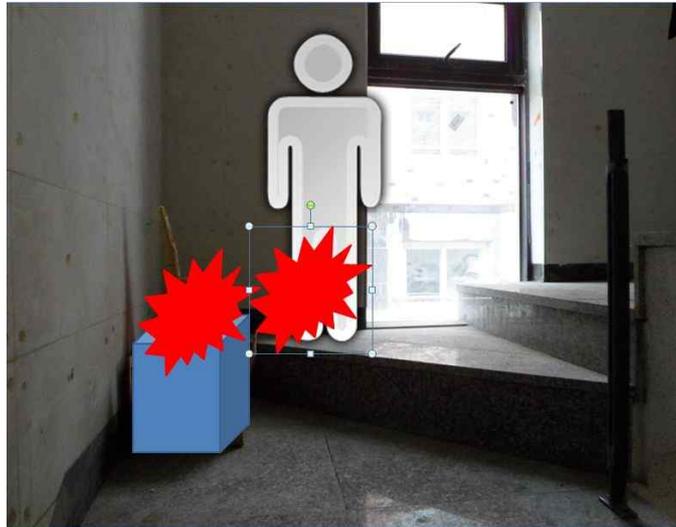
재 해 상 황 도

공 사 명	○○ 다세대 신축공사	발생일시	2015.1.12(월) 10:00분경
재해형태	화재	재해정도	사망 1명
소 재 지	경기도 가평군 하면	공사규모	다세대주택 3개동
재해개요	○○ 다세대주택 신축공사현장에서 피해자가(남, 75세, 미장공)이 난방을 위해 알코올 통에 불을 붙여 계단참에 놓고 미장작업을 하던 중, 피해자 하의에 불이 옮겨 붙어 하반신에 1~3도 화상을 입고 인근 병원으로 옮겨 치료하였으나, 2015. 2. 13(금) 패혈증으로 사망

안전대책	<ul style="list-style-type: none"> ○ 물질안전보건자료(MSDS)의 비치· 교육 및 관리 철저 <ul style="list-style-type: none"> - 알코올과 같이 화재 등의 위험이 있는 물질은 물질안전보건자료(MSDS)를 확보하여 비치·게시 및 유해·위험요소에 대한 교육을 진행하고 작업자 임의로 사용하지 못하도록 관리 철저 ○ 적절한 난방설비 및 소화설비 사용 <ul style="list-style-type: none"> - 인화성 액체가 담긴 용기에 직접 불을 붙여 난방을 하는 방법은 화재 및 화상의 위험이 매우 높으므로 적절한 안전장치가 구비된 난로를 사용하여야 하며 또한 인화성 유류 등 화재의 원인이 될 수 있는 물질을 취급하는 장소에는 소화 설비를 설치
-------------	---

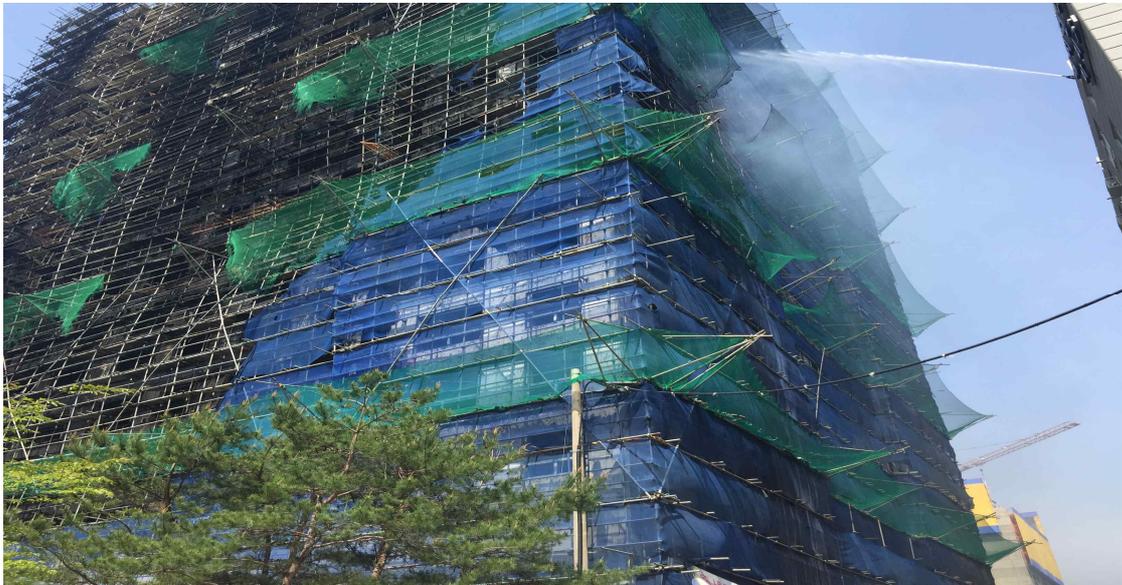
재해상황도 및 관련사진

공 사 명	○○베리굿 신축공사	발생일시	2015.04.23(목) 12:30분경
재해형태	화재	재해정도	인명피해 없음
소 재 지	충북 청주시	공사규모	지하 1층, 지상 17층
재해개요	17층 옥상 조형물 하지철물 용접작업 중 아래로 떨어진 용접불티가 2층 외벽 단열재에 붙어 옮겨 붙어 화재가 발생

1. 불티가 비산, 낙하하여 옮겨갈 수 있는 장소에 불이 붙을 수 있는 자재 등이 없도록 사전에 예방조치 실시
2. 용접 등 화기작업 시 불티방지포 설치
3. 상하 동시작업(외벽 하지철물 작업과 드라이비트 설치작업 등) 금지

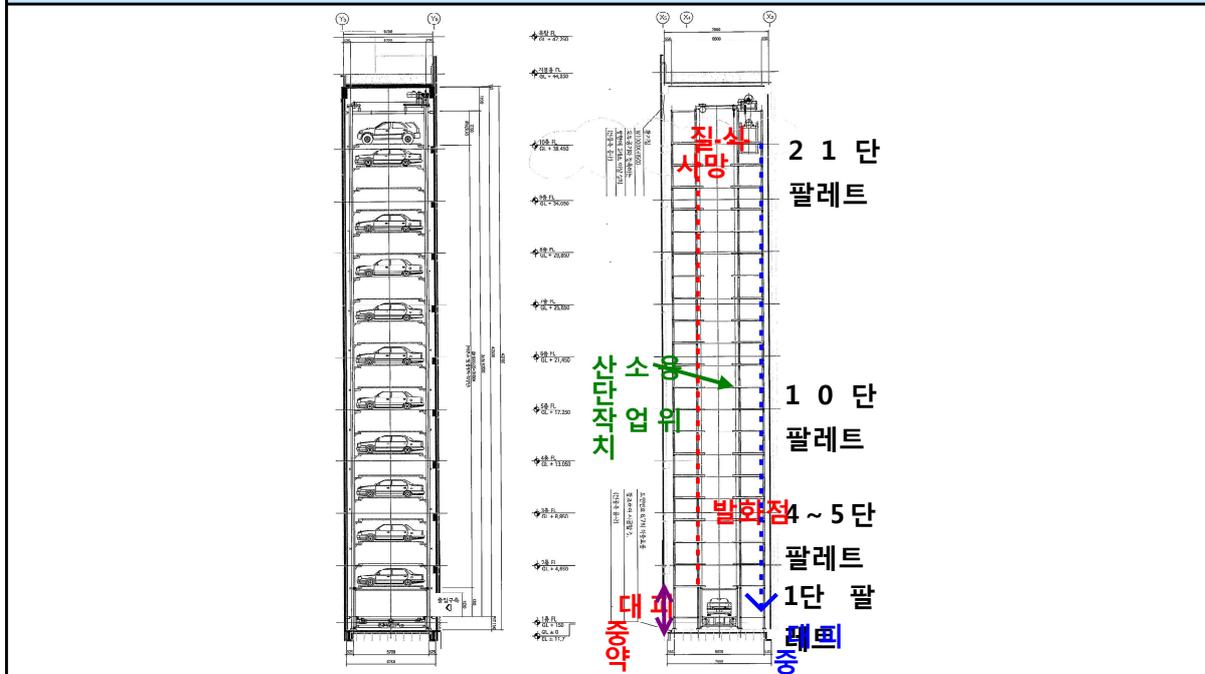
재해상황도

공사명	OO빌딩 신축공사	발생일시	2014.10.14(화) 08:30경
재해형태	화재	재해정도	사망2명, 부상1명
소재지	서울시 마포구	공사규모	지하2층, 지상10층
재해개요	동교동 OO빌딩 신축공사 현장에서 주차타워 설치업체 OO매닉스(주) 소속 근로자(비계공)이 내장형 주차타워 10단 격납실 레일(130×130×13t, L=2,250mm) 단부와 리프트 단부가 접촉되어, 격납실레일의 위치를 조정하기 위해 레일을 고정하는 볼트 구멍을 산소절단기로 넓히던 중 불꽃이 옹벽에 시공된 단열재(타공발포폴리에틸렌, t=40mm)에 점화되어 화재가 발생, 21단 팔레트에서 작업하던 근로자 3명중 2명 사망(질식, 떨어짐), 1명 부상

안전대책	<ul style="list-style-type: none"> ■ 위험물이 있는 장소에서 화기 사용 금지 <ul style="list-style-type: none"> - 유기 단열재와 같은 화재 위험물이 있는 장소에서는 불꽃이 발생하는 화기 사용을 지양하고 기계적인 방법이나 외부로 자재를 옮겨 작업 실시 ■ 통풍이 충분하지 않은 장소에서 용단 작업시 다음 사항 준수 철저 <ul style="list-style-type: none"> - ① 작업준비 및 작업절차 수립, ② 작업장 내 위험물의 사용 현황 파악, ③ 작업자에 대한 화재예방 및 피난교육 등 ■ 용단작업시 불꽃비산방지조치 철저 <ul style="list-style-type: none"> - 사고장소와 같이 높이 약10m 위치에서 철재류 산소용단작업시 발생하는 용융물(불꽃)이 하부로 낙하되지 않도록 불꽃비산방지설비(불받이포 등)를 설치하고 작업 실시
------	---

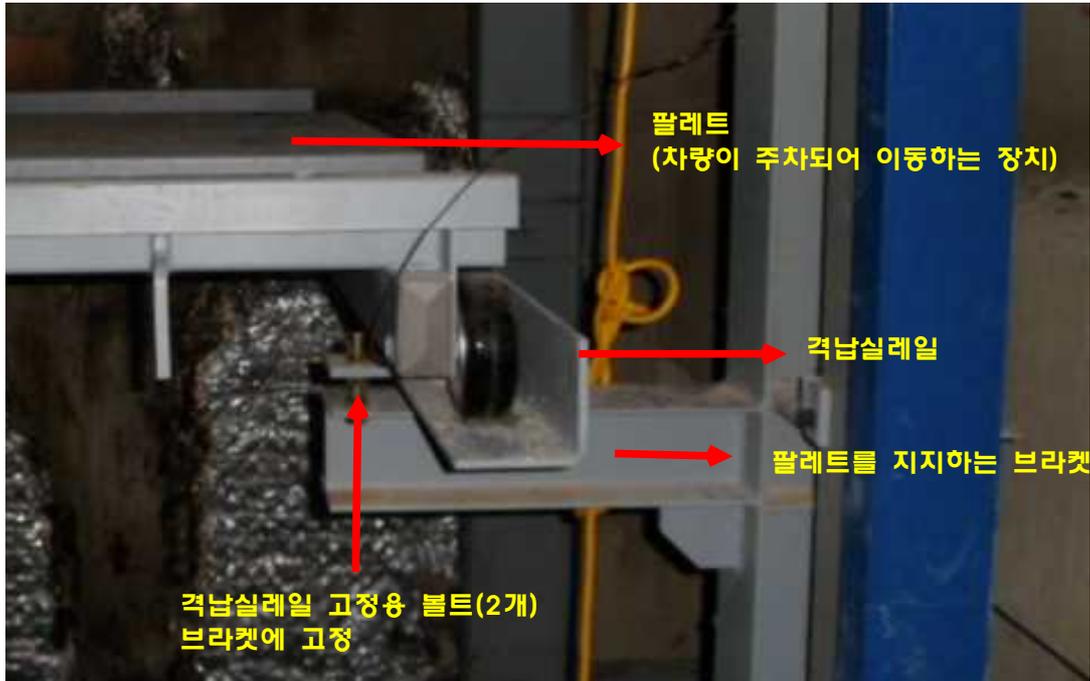
용단작업장소와 동일한 구조의 팔레트 모습

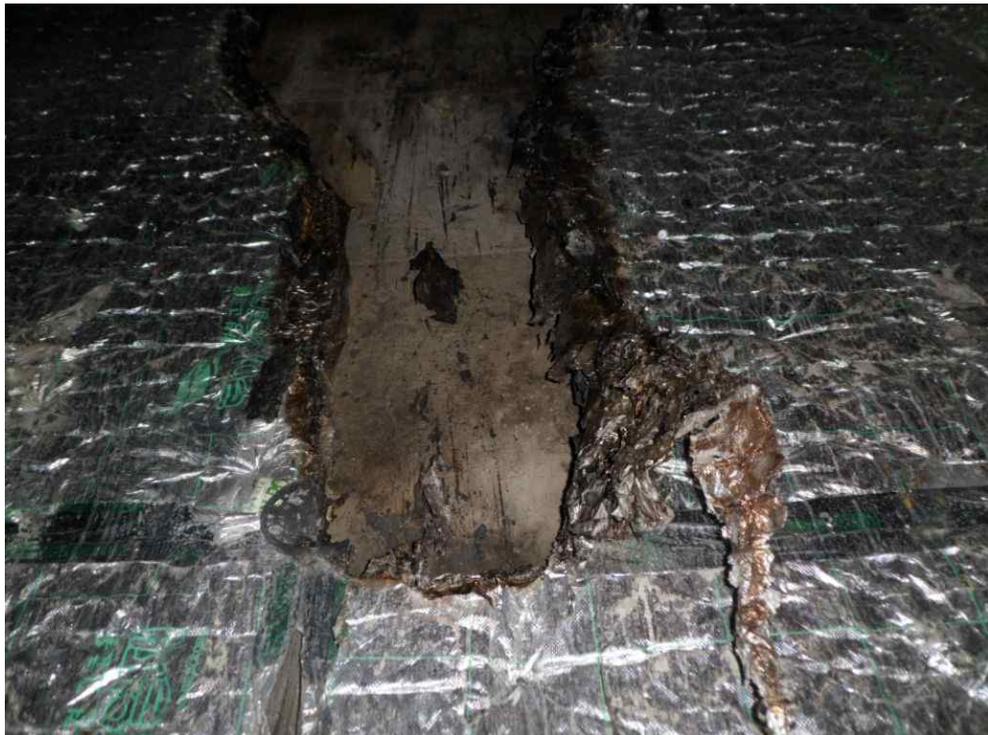
용단작업 중 발생한 불꽃이 최초로 점화된
팔레트 부위의 단열재 연소 상태

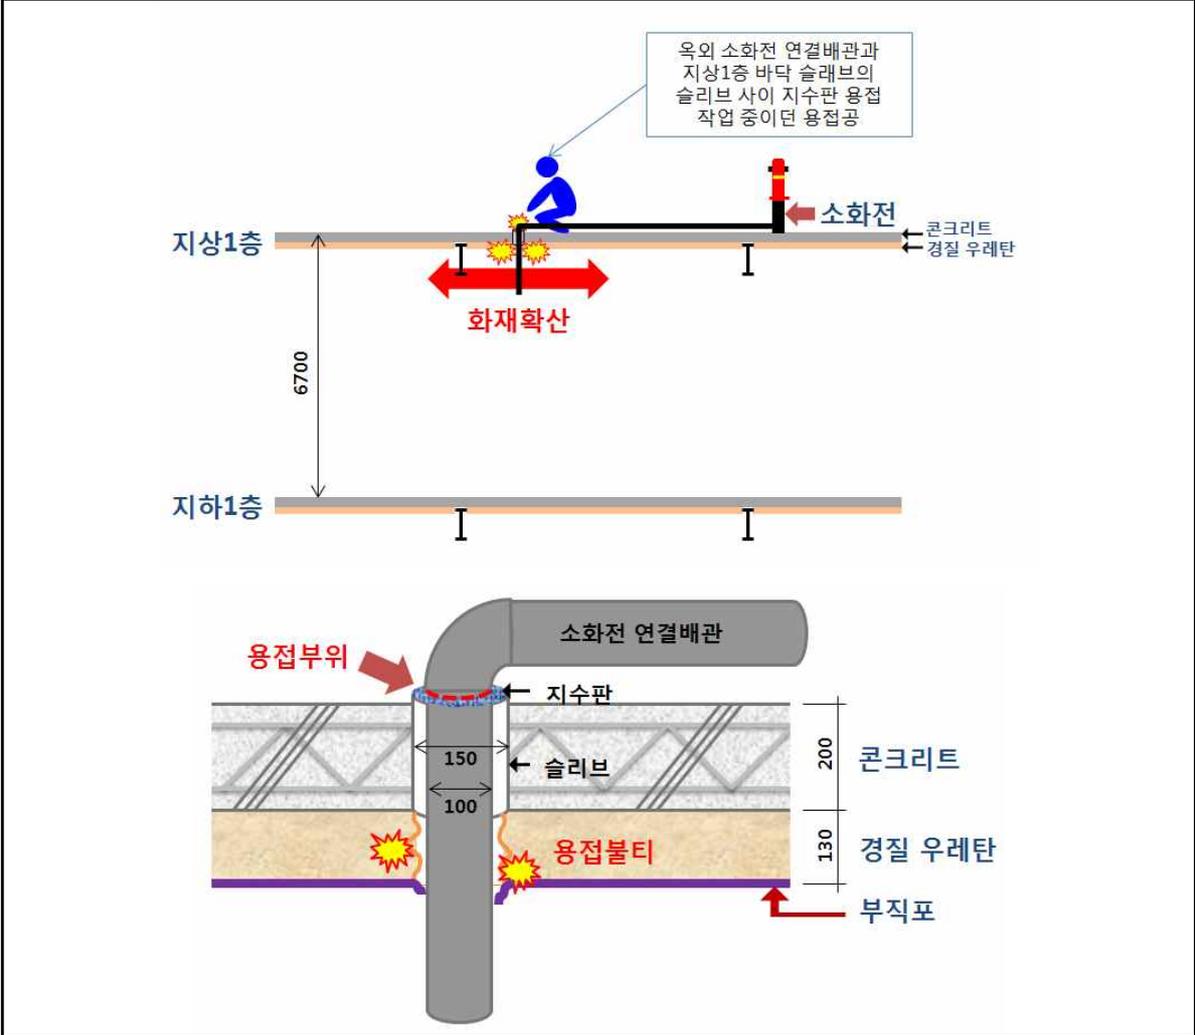
재해상황도

공사명	OO플라자 신축공사	발생일시	2013.11.26(화) 11:30경
재해형태	화재	재해정도	사망 2명, 부상 2명
소재지	서울시 구로구	공사규모	지하4층, 지상20층, 2개동, 부속상가 1개동
재해개요	OO플라자 신축공사 현장에서 지상 1층 바닥 슬래브를 관통하여 설치된 슬리브와 업무시설동 앞 옥외 소화전 연결배관 사이의 틈새를 막기 위한 지수판 용접작업 중 지하1층 천장의 경질 우레탄 보온판과 부직포에 용접 불티가 떨어져 화재가 발생하면서 지하1층과 독립상가동으로 불이 옮겨 붙어 지상 2층 실내에 있던 근로자 2명이 유독가스에 질식사하여 사망하고, 대피중이던 근로자 2명이 부상

안 전 대 책	<p>□ 화재발생 위험 장소에서 화기작업 금지</p> <ul style="list-style-type: none"> ○ 옥외 소화전 연결배관과 지하 1층 천장을 관통하는 슬리브 사이 틈을 막기 위한 지수판을 설치할 때, 지하 1층 천장 슬래브에 경질 우레탄 보온판(경질 우레탄 + 부직포)이 부착되어 있어 화재의 위험이 있는 장소에서는 화기 사용을 금지 <ul style="list-style-type: none"> - 슬래브에 경질 우레탄 보온판이 부착되어 있는 구간에 인접하여 슬리브와 연결배관 사이의 지수판을 설치하는 경우에는 가능한 화기를 사용하지 않는 방식으로 이음부 접합을 하도록 시공계획 수립 - 만약, 화기를 사용한 용접작업이 불가피 하다고 판단하였다면 <ul style="list-style-type: none"> ① 슬리브와 연결배관 사이의 지수판 용접부위를 경질 우레탄 보온판이 있는 위치에서 최대한 이격시킬 수 있도록 슬리브와 연결배관을 설치하거나 ② 골조공사시 옥외 소화전 설치구간은 바닥 슬래브를 일반 데크 플레이트로 시공하도록 하고 용접작업을 완료 후에 우레탄 뿔칠 등의 방법으로 단열시공을 하도록 안전한 시공 계획을 수립하고 작업 실시 <p>□ 경보용 설비 또는 기구 설치 철저</p> <ul style="list-style-type: none"> ○ 연면적이 400㎡ 이상이거나 상시 근로자 50명 이상의 근로자가 작업하는 작업장에는 비상시에 근로자에게 신속하게 알리기 위한 경보용 설비 또는 기구를 충분하게 설치
----------------	--

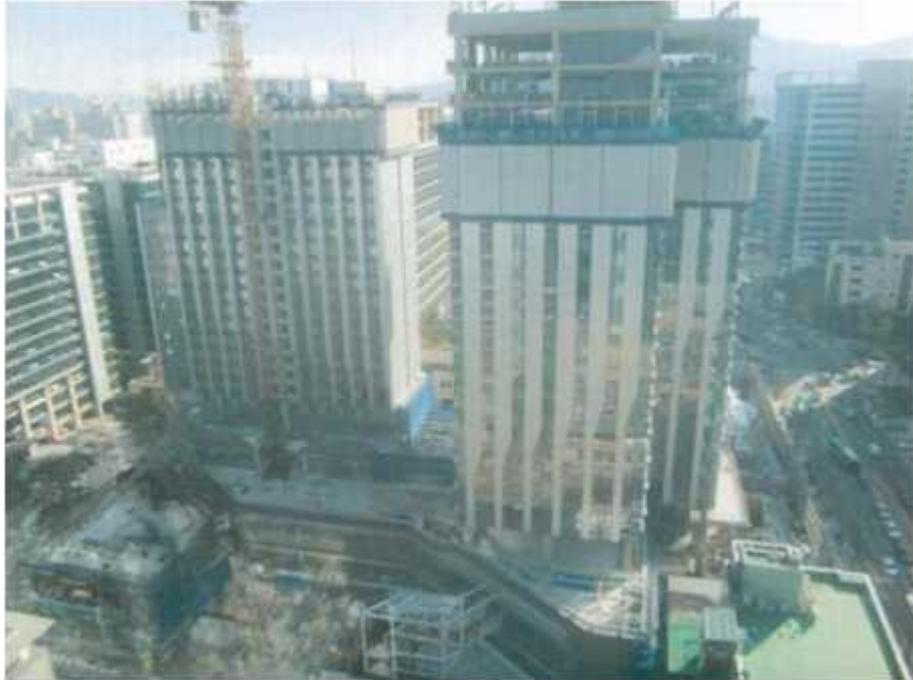
재해발생 현장 전경

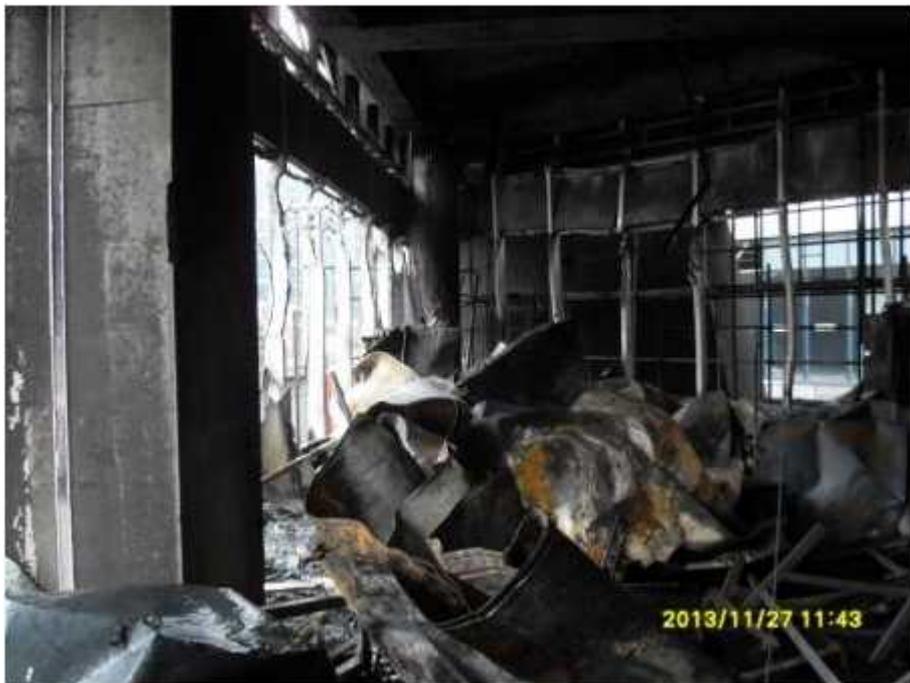
사망사고 발생지점

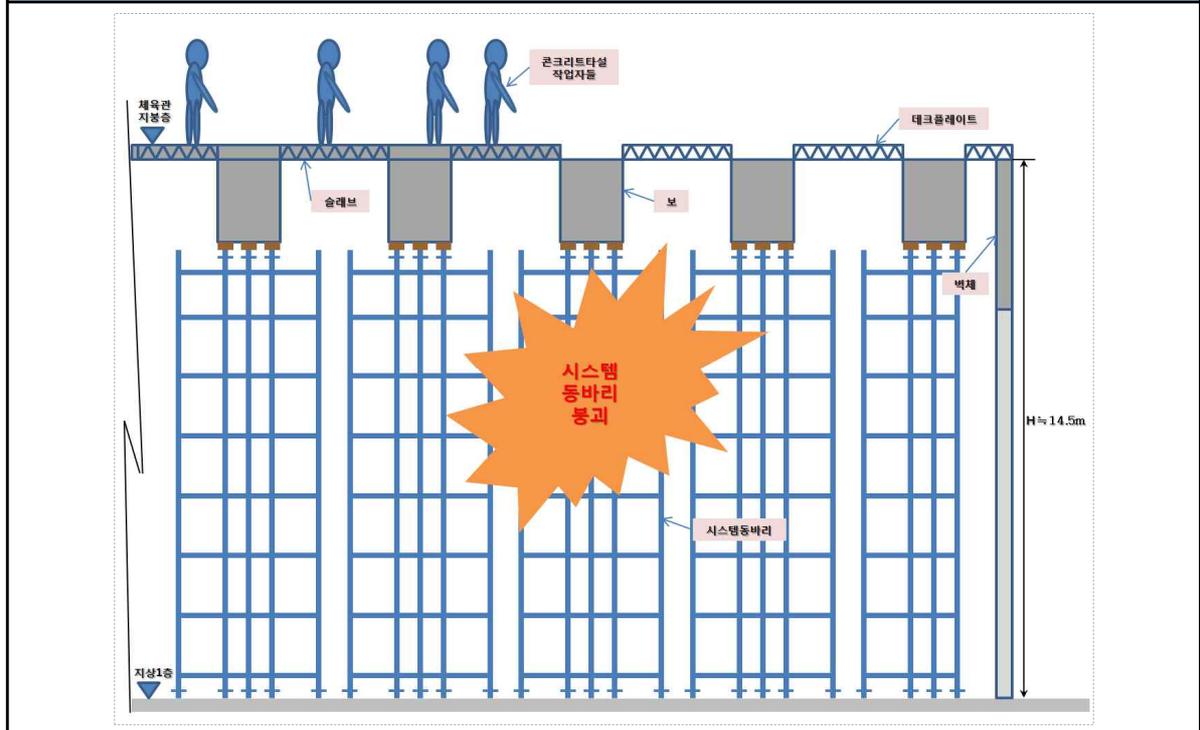
재 해 상 황 도

재해개요	체육관 지붕 슬래브(H=14.5m, t=20cm) 콘크리트 타설 중 시스템 동바리가 무너지면서 콘크리트 타설 중이던 근로자들이 지상 1층 바닥으로 떨어져 11명 부상
------	--

안전 대책	<ul style="list-style-type: none"> ■ 콘크리트 타설하중 등에 대한 시스템동바리의 허용 내력 확보 ○ 시스템동바리 본체의 변위 발생 방지를 위한 가새재 설치 ○ 수직재 연결핀 설치 ○ 무지주 슬래브 데크 설치공법 적용 시 수평연결재 보강조치 ○ 시스템동바리의 구조검토 철저
-------	--

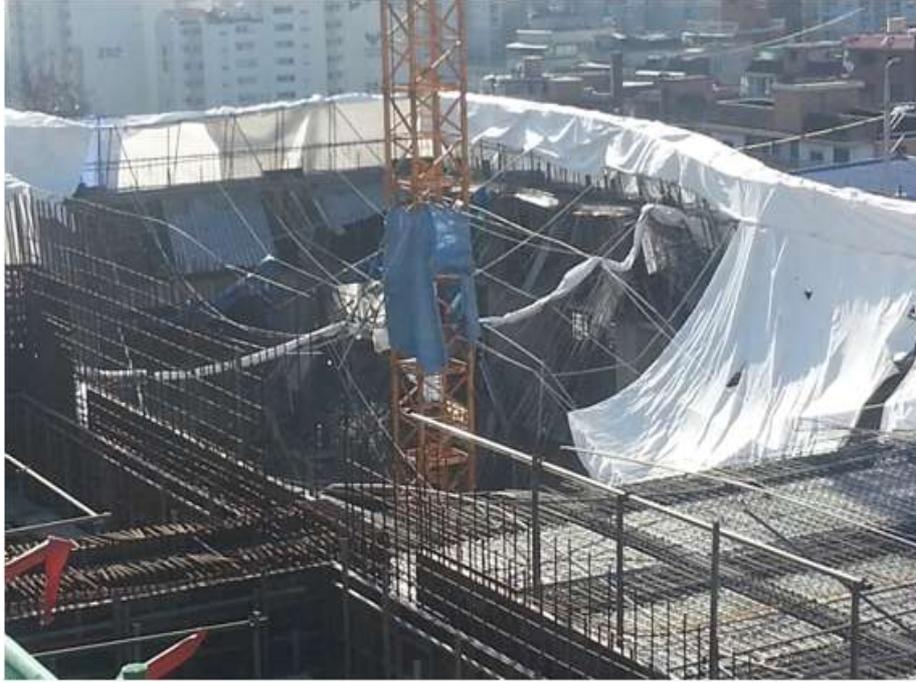
시스템동바리 붕괴구간 전경

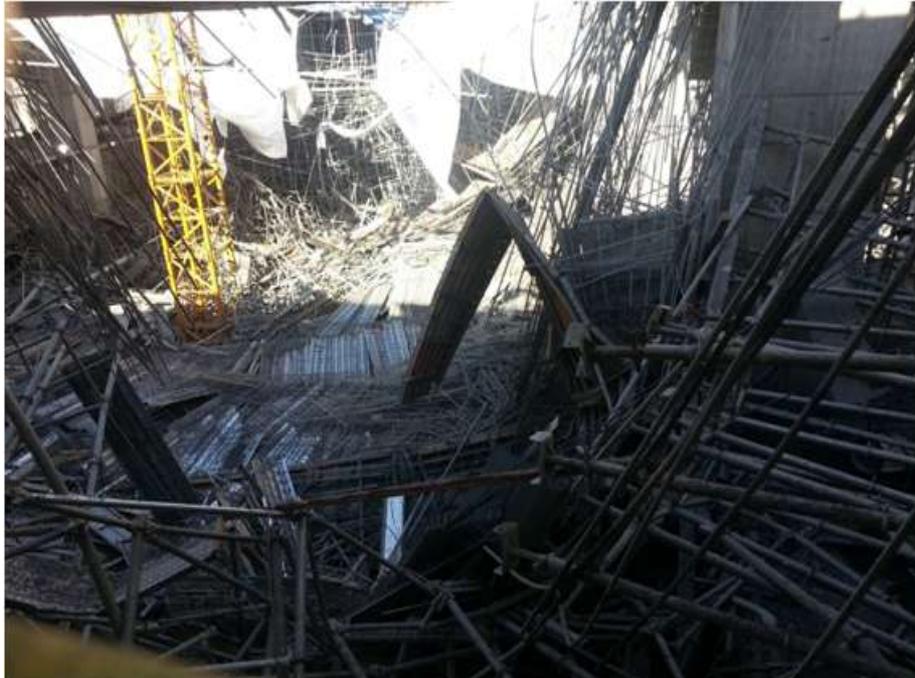
붕괴 발생구간 내부 전경
