# 해빙기 건설현장 안전보건 길잡이

2021. 2.

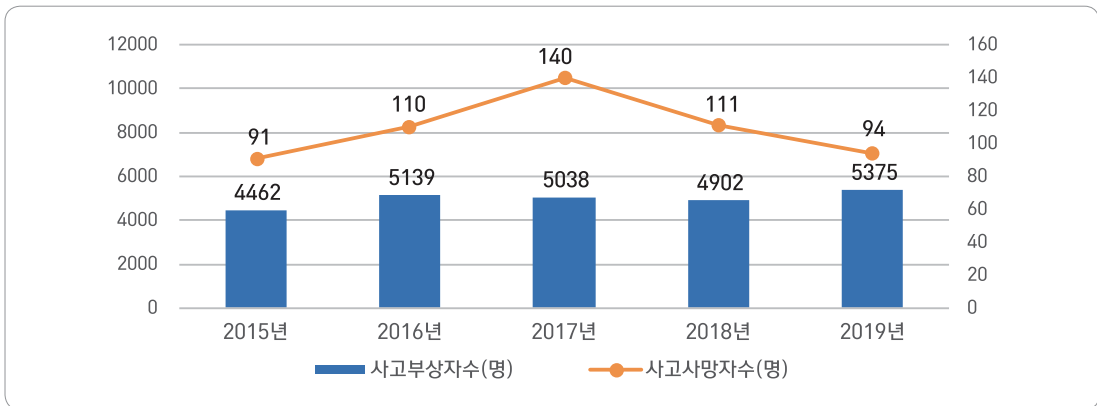
- 최근 5년간 해빙기(2~4월) 건설현장 사고성재해는 '15년~'17년까지 증가추세였으나 '18년 다소 감소 후 다시 증가하는 추세임
  - 사고부상자는 '17년~'18년 소폭 감소(5,139명→4,902명)하였으며, '18년~'19년에 다시 증가(4,902명→5,375명)함
  - 사고사망자는 '15년~'17년에 증가(91명→140명)하였으나, '17년~'19년에는 감소(140명→94명)하는 추세임

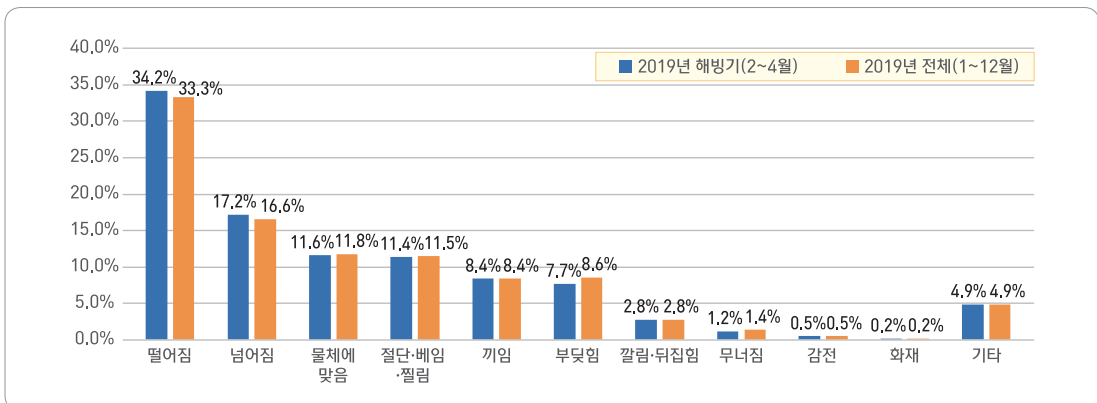
- 발생형태별 사고부상자는 떨어짐, 넘어짐, 물체에 맞음, 절단·베임·찢림, 끼임 순임.
  - '19년 해빙기(2월~4월)와 전체(1월~12월)를 비교해 볼 때 비슷한 양상을 보이나, 해빙기에 떨어짐과 넘어짐 비율이 다소 높음

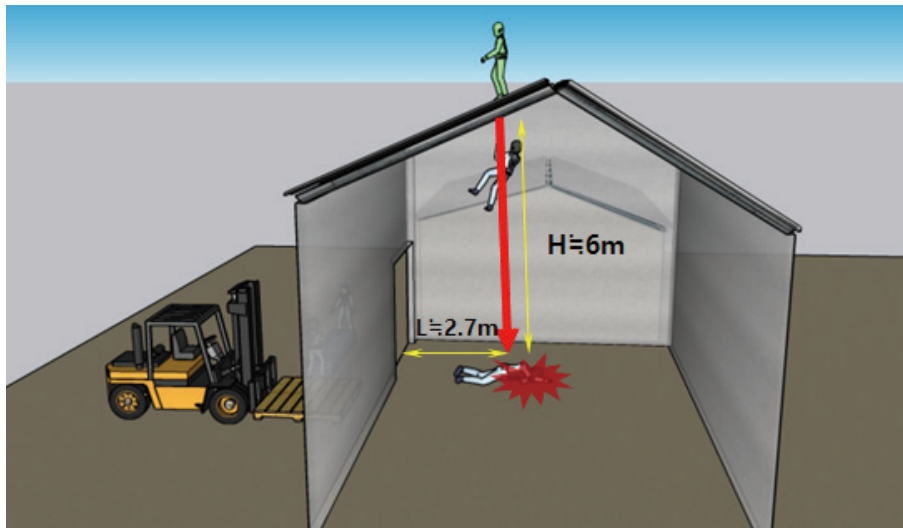
#### 재해 상황도

| 재해개요 | <p>- 직영 소속 목공(남, 63세)이 벼건조장(15.5m×6.5m, H≒6m)의 기존 지붕(석면 슬레이트) 위에 칼라강판(4m×1m, t=0.4mm)을 덮고 고정하는 작업을 하던 중,</p> <p>- 밟고 있던 지붕(석면 슬레이트)이 깨지면서 몸의 중심을 잃고, 깨진 슬레이트와 함께 약 6m 아래 내부 콘크리트 바닥으로 추락하였고, 병원으로 이송, 치료 중 당일 사망한 재해임</p> | | |

- 슬레이트 지붕 교체작업 전 작업발판(폭 30cm이상)을 설치하거나 작업장소 하부에 추락 방호망을 밀실하게 설치한 후 작업을 하여야 하며,
- 작업장소의 여건상 작업발판 또는 추락방호망을 설치하기 곤란한 경우, 안전대부착설비를 설치한 후, 안전대와 안전모를 착용 및 걸고 작업하도록 관리감독 실시

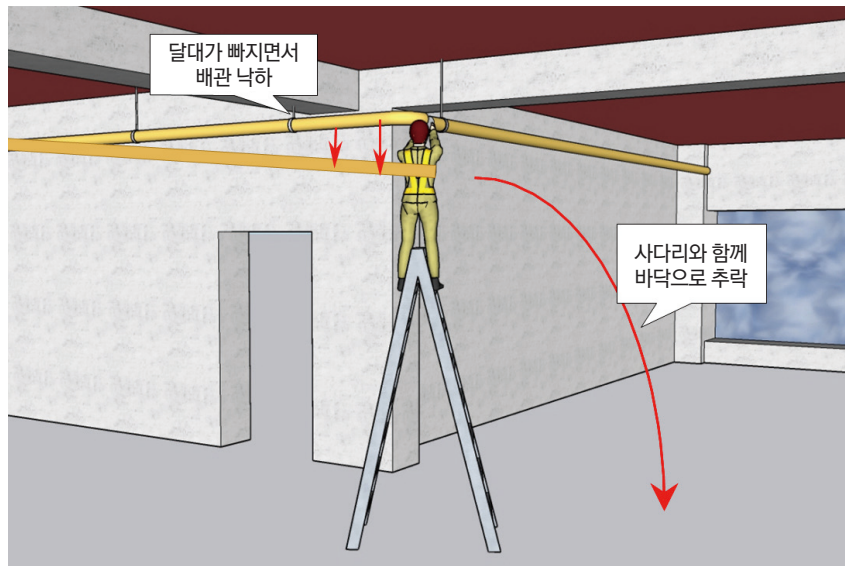
### 재해 상황도

| 재해개요 | '20. 3. 30.(월) 14:30경, 충북 진천군 덕산읍 소재 상가 신축현장에서 2층 천장에 소방 설비 배관을 연결하고자 배관공(남, 53세)이 A형사다리에 올라가 배관(73.2kg)을 연결하던 중 배관을 매달고 있던 달대가 콘크리트 면에서 탈락하면서 배관이 피재자 위로 떨어져, 피재자와 같이 사다리가 넘어지면서 콘크리트 바닥으로 떨어져(추락높이 1.8~2.1M 추정), 병원으로 이송·치료 중 '20. 3. 31.(화) 07:59경 사망한 재해임 | | |

- **안전한 작업발판 사용**
  - 작업발판은 이동식비계와 같이 전도 및 추락위험이 없도록 설치하여야 하며, 작업여건상 사다리를 사용할 수 밖에 없는 경우 안전대를 착용하는 등 사다리 사용수칙을 준수하여야 함
- **설계 사양서의 설치방법을 준수하여 달대 설치**
  - 설계 상 달대의 인장력은 설치방법을 준수한다는 전제 하에 발현되는 것으로, 달대 설치 시 설치방법을 준수하여야 함

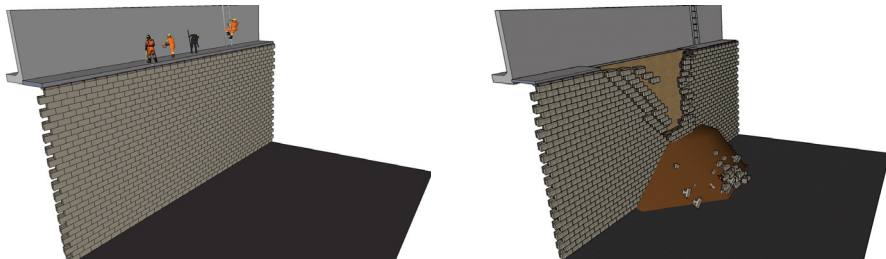
#### 재해 상황도

보강토 옹벽 무너지기 전

보강토 옹벽 무너진 후

| 재해개요 | <ul style="list-style-type: none"> <li>- 2016. 2. 29.(월) 09시 20분 경</li> <li>- 경남 김해시 생림면 ○○건설(주) / ○○공장 신축공사 현장에서</li> <li>- 보강토 옹벽 상부에서 천단 콘크리트(무근 두께 20Cm) 철거 작업 중</li> <li>- 보강토 옹벽(높이 약 10m)의 일부가 무너지면서</li> <li>- ○○건설 소속 근로자 4명 중 1명은 자력으로 대피하여 부상, 3명은 무너지는 토사 및 자재에 매몰되어 2명은 사망·1명은 인근 병원으로 후송·치료 중 사망한 재해임</li> </ul> | | |

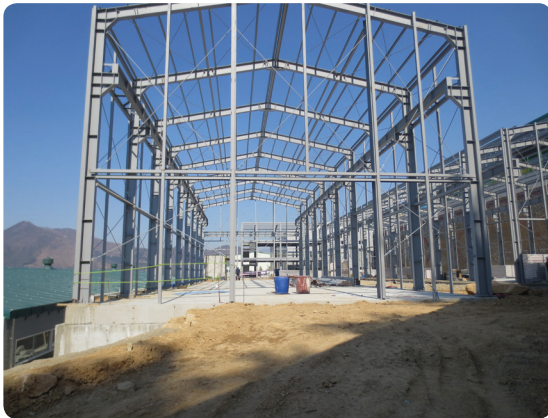
신축중인 공장 D동 모습  
(부동침하 발생으로 기초부가 좌측으로 기울어짐)

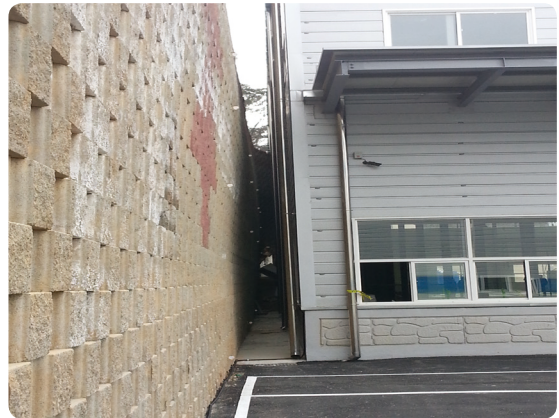
무너진 보강토 옹벽 모습\_무너진 외부

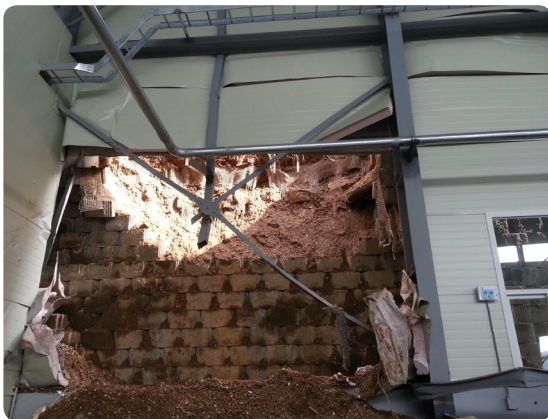
무너진 보강토 옹벽 하부\_공장내부

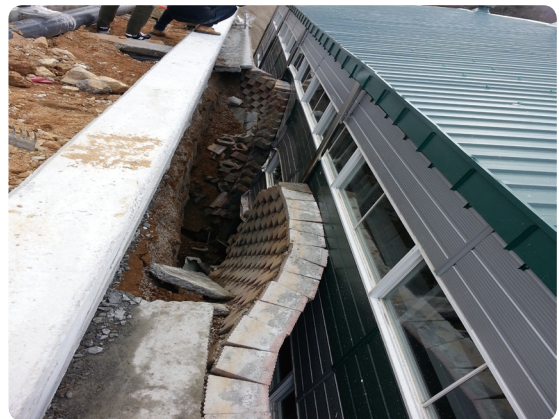
무너진 보강토 옹벽 상부에서 본 모습

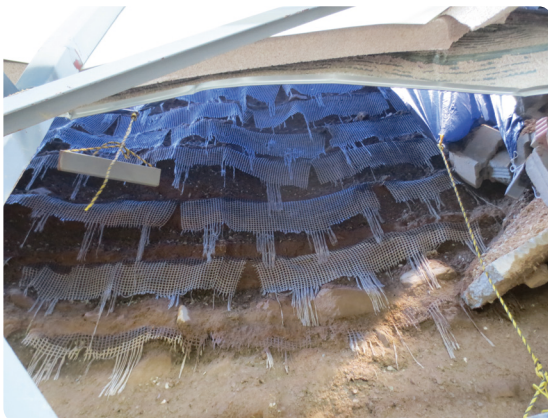
손상된 보강재 모습

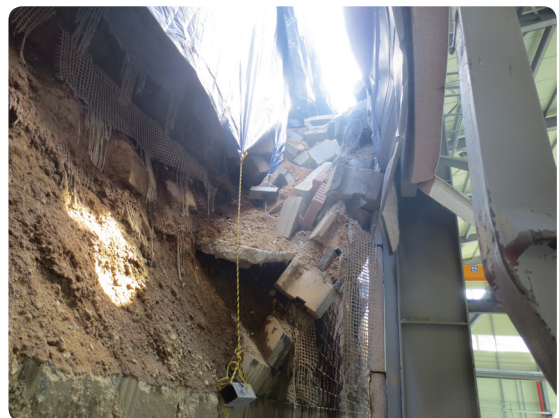
무너진 보강토 옹벽 모습\_내부

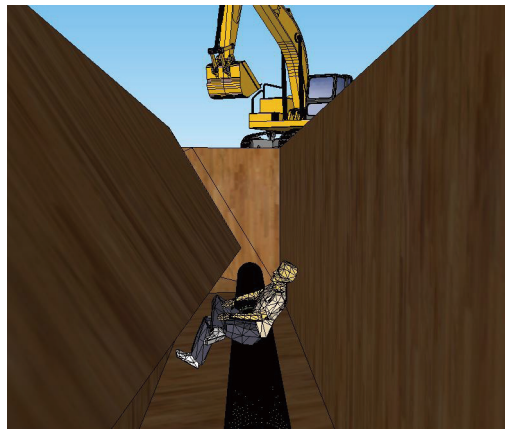
재해  
상황도

| 재해개요 | 2020. 4. 11.(토) 12시 50분경 경기도 양평군 양평읍 대흥리 소재 근생 신축공사 현장에서 재해자(남, 3세, 관로공)가 굴착면 바닥(수직으로 굴착, 깊이 약 2m, 폭 1.1m)에서 우수관로(내경 300mm, pvc이중주름관) 연결작업을 하던 중 굴착면이 붕괴(약 1.4㎡) 되면서 매몰되어 사망한 재해임 | | |

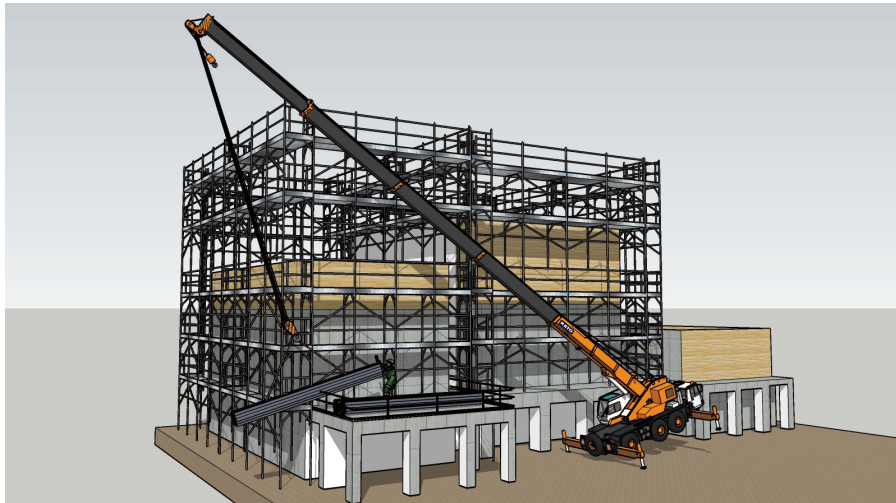
#### 재해 상황도

| 재해개요 | 2020. 4. 13.(월) 13:20경 ○○종합건설이 시공하는 ○○ 요양시설 신축공사 현장에서 재해자(남, 41세, 철근공)가 지상 1층 바닥 테라스에 적재되어 있던 철근 1다발( $\phi 10\text{mm} + \phi 13\text{mm}$ , 약 1.4톤)을 이동식크레인(20톤)으로 옮기기 위한 보조작업(줄걸이 등)을 하던 중, 이동식크레인이 하중을 견디지 못하고 전도되면서 철근다발이 낙하하여 튕겨 재해자를 강타함 | | |

- 이동식크레인을 사용하여 철근다발 인양작업을 하는 경우
  - 지브(붐대)의 경사각에 의한 작업반경과 철근무게에 따른 정격하중을 초과하는 하중을 걸어서 사용하도록 해서는 안됨
  - 순간적으로 작업반경이 증가하고 충격하중이 부가되지 않도록 흙과 인양물의 중심이 일치하도록 수직방향으로 인양하여야 함

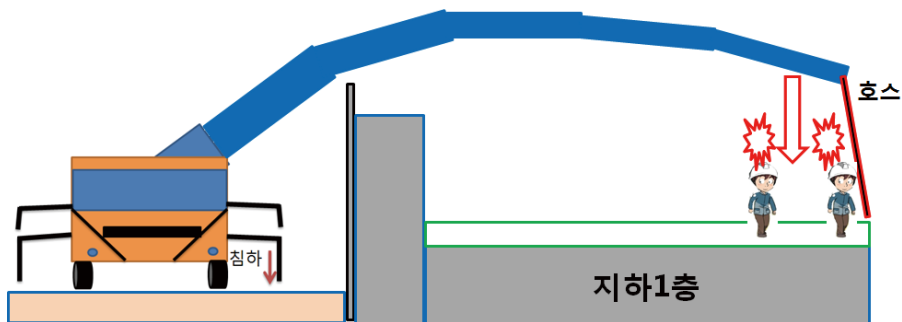
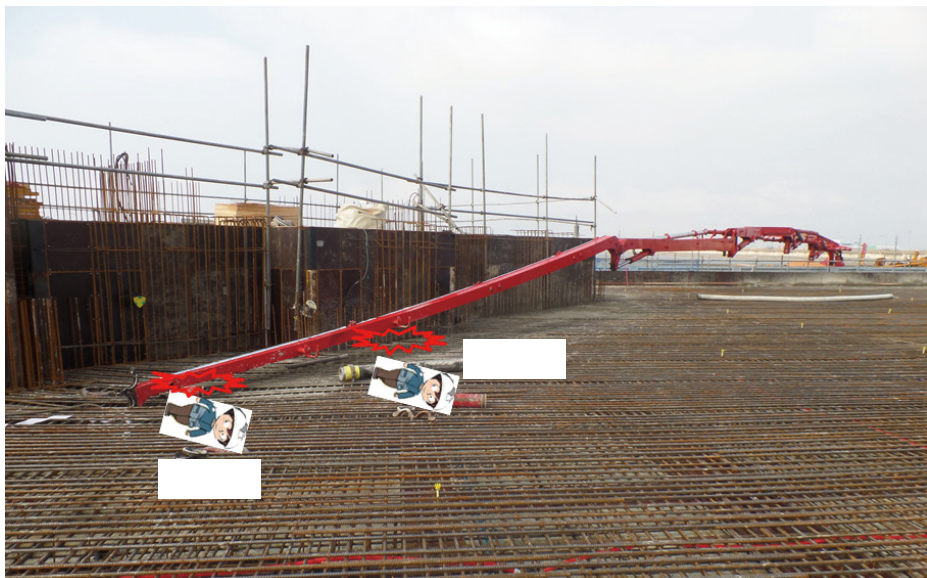
재해  
상황도

| 재해개요 | 2018년 3월 7일(수) 11:10경 인천 연수구에 소재한 「송도 ○○신축공사」 현장에서 협력 업체 근로자인 손○○(49세, 남, 타설공)과 차○○(54세, 남, 타설공)이 콘크리트 타설작업 중 콘크리트 펌프카 전면부 좌측의 아웃트리거 하부 지반이 침하되고 받침목이 파단되면서 콘크리트 펌프카가 기울어져 콘크리트 펌프카의 붐에 맞은 후 병원으로 후송치료 중 피재자 손○○은 당일 16:30경 사망하고 차○○은 부상을 당한 재해임 | | |

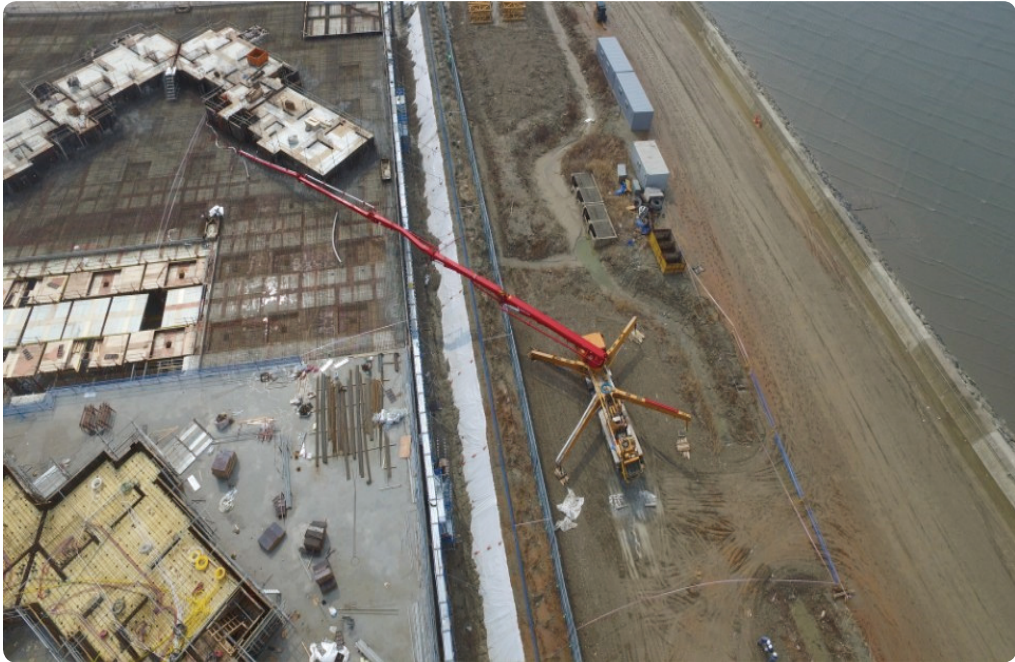
재해조사 당시 기울어진 펌프카 모습

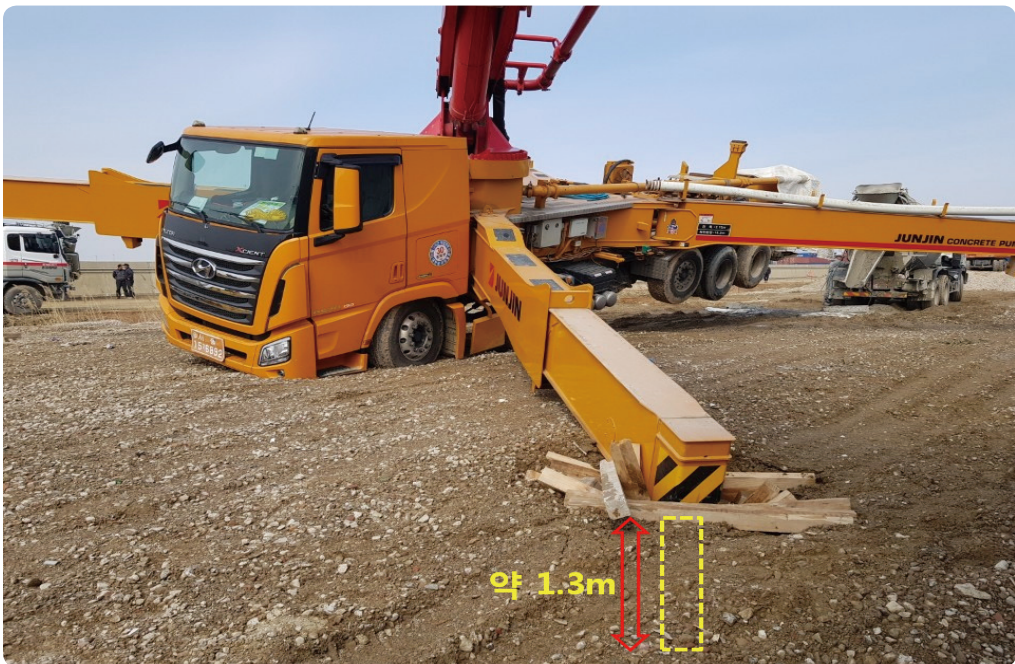
재해조사당시 침하된 전방 좌측 아웃트리거 모습

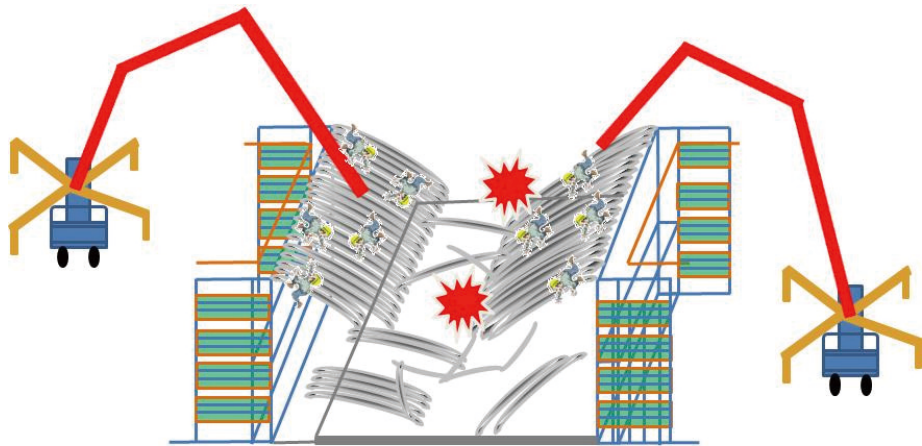
#### 재해 상황도

| 재해개요 | 교량 상부 슬래브(H=12m, t=1.2m) 콘크리트 타설 중 시스템 동바리가 무너지면서 콘크리트 타설작업 중이던 근로자 15명이 추락, 매몰되어, 1명이 사망하고 8명이 부상당한 재해임 | | |

- 구조검토된 시스템동바리 조립도에 따른 시공 철저
- 시스템동바리 단위 수직재 및 수평재에 가새재를 각각 설치
- 교량 작업(시공)계획에 따른 콘크리트 타설 순서 등 준수 철저
- 콘크리트 타설작업 시 감시자 배치 철저

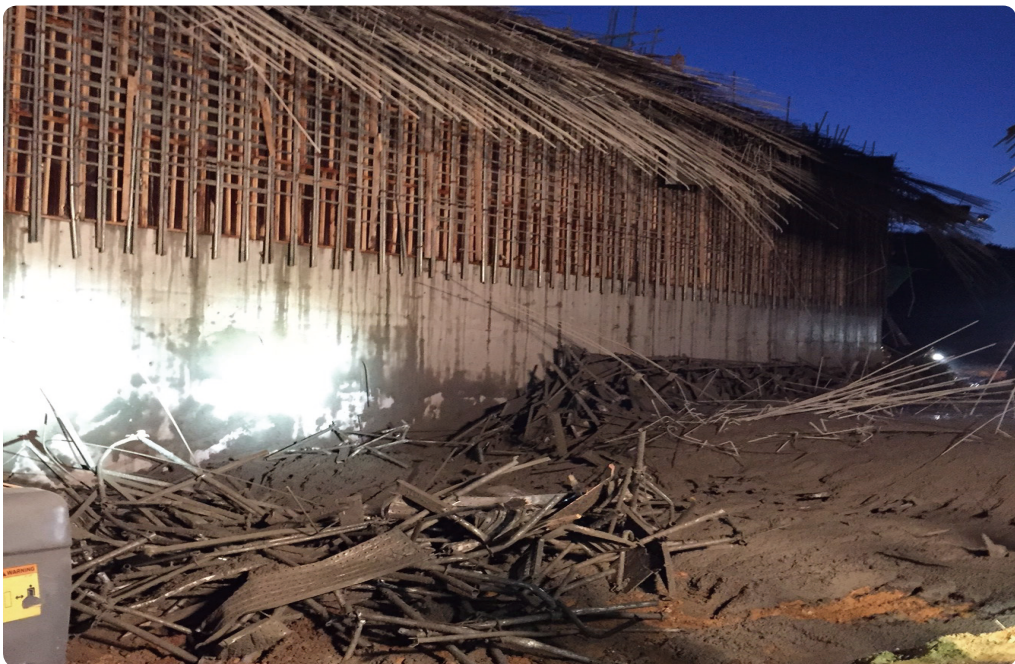
시스템동바리 붕괴구간 전경

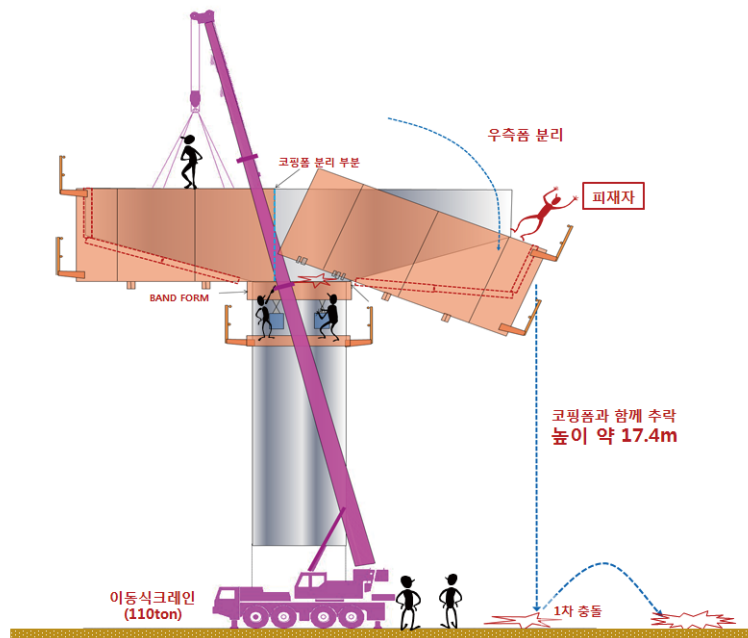
### 재해 상황도

| 재해개요 | <p>- '19. 4. 16.(화) 08:30분경 경남 창원군 영산면 소재 ○○중공업(주)가 시공하는 『고속국도 제○○호선 ○○~○○간 건설공사(제○공구)』 현장에서</p> <p>- 협력업체 ○○개발(주) 소속 피재자(○○○, 29세, 태국, 형틀공)가 봉산2교 P2(구미방향) 코핑 상부에서 이동식 크레인(110ton)에 매단 좌측 코핑 거푸집 해체 작업 중, 우측 코핑 거푸집이 탈락되면서 높이 약 17.4m에서 떨어져 사망한 재해임</p> | | |

- 구체적인 작업계획서 작성 및 준수
  - 교량의 코핑거푸집 해체 작업 시 작업방법 및 순서, 부재의 낙하 방지, 근로자의 추락 위험 방지 등을 위한 내용이 포함된 작업계획서를 구체적으로 작성하고 준수하여야 함
- 작업발판 일체형 거푸집의 안전조치 철저
  - 코핑거푸집 해체 작업 시 거푸집 부재의 연결 및 지지재의 이상 유무를 확인하고 코핑거푸집을 인양 장비에 매단 후에 작업 실시하여야 함

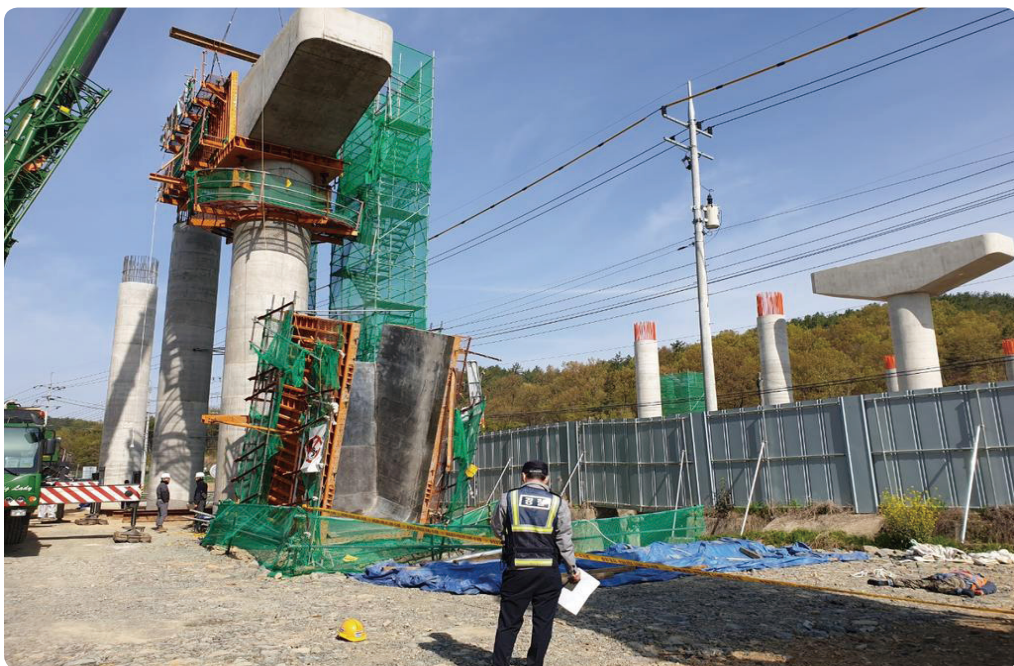
떨어진 코핑거푸집(COPING FORM)

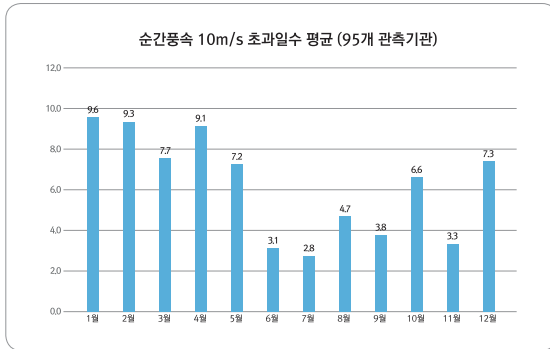
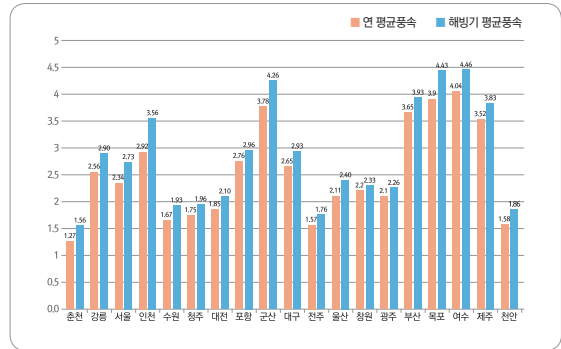
- 연간 순간풍속 10m/s를 초과하는 바람이 발생한 74일 중 해빙기가 26일(약 35%)을 차지(좌)
- 해빙기 3개월 평균풍속이 연 평균풍속보다 평균 12.8% 높은 것으로 나타남(우)

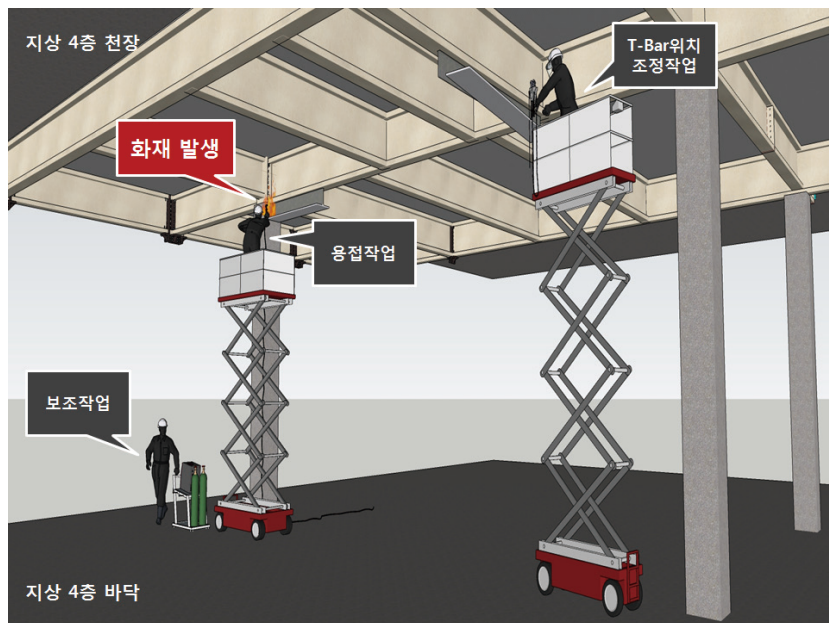
#### 재해 상황도

| 재해개요 | 2019. 3. 27.(수) 16:31경 경기 용인시 소재 △△건설(주)에서 시공하는 용인 ○○ 주상복합 신축공사 현장에서 지상 4층 천정의 철골보 하부에 구조보강용 부재(T-BAR) 설치를 위해 CO <sub>2</sub> 용접을 하던 중 천정 및 철골보에 도포된 우레탄 단열재에 용접 불꽃의 비산으로 화재가 발생되어 1명 중상, 11명 경상을 입은 재해임 | | |

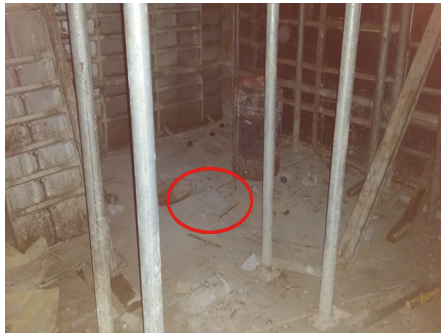
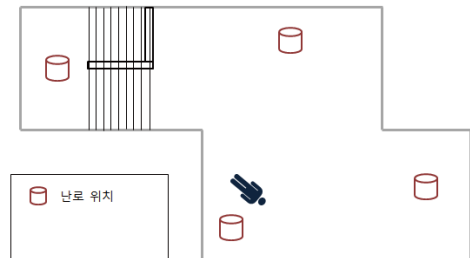
#### 재해 상황도

| 재해개요 | 2019. 2. 10.(일) 09시 45분경(추정) 서울특별시 영등포구 소재 ○○아파트 건설공사 현장 101동 옥탑 2층에서 피재자가 콘크리트 타설 후 보온양생용으로 피워놓은 드럼난로의 코코넛탄이 연소되며 발생한 일산화탄소에 의해 중독·질식 사망하여 쓰러져 있는 것을 2019. 2. 10.(일) 20시 25분경 발견한 재해임 | | |

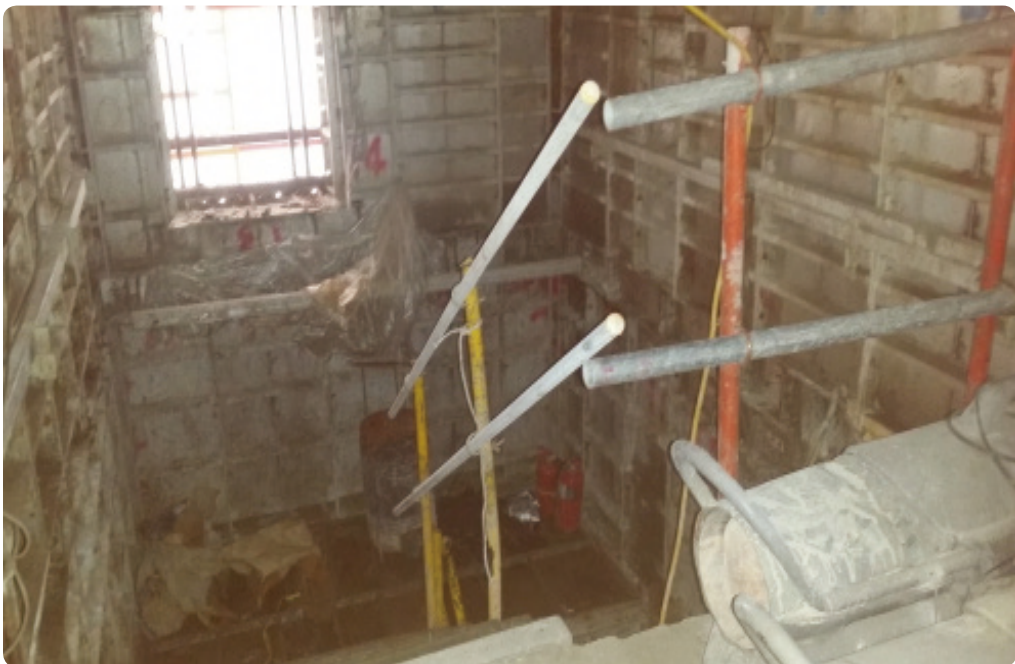
계단참에 설치된 드럼 난로
