건축물 해체공사
사고사례 및 예방대책

국토안전관리원 건축물관리지원센터

해체공사 관계자가 꼭 알아야 할 해체 현장 사고

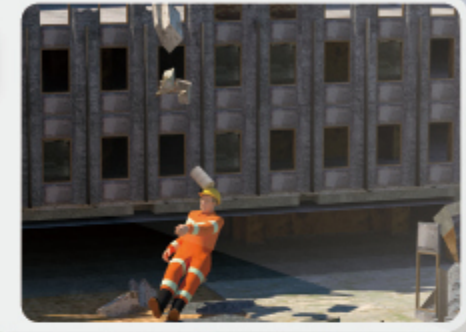
1 잔재물에 맞음
원인 작업자 접근 통제조치 미흡
대책 접근통제 안전시설물 설치
 안전의식 개선 교육 실시

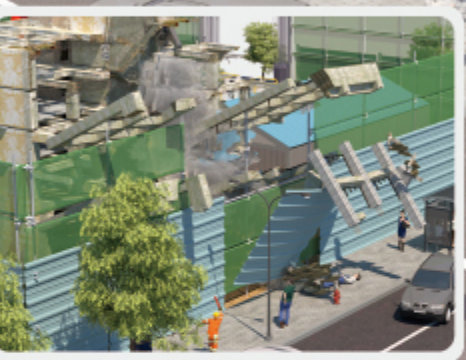
2 가설비계 전도
원인 비계 벽연결 및 안전조치 미흡
대책 벽연결철물 시공상세 준수
 전도 우려 구간 별도 보강

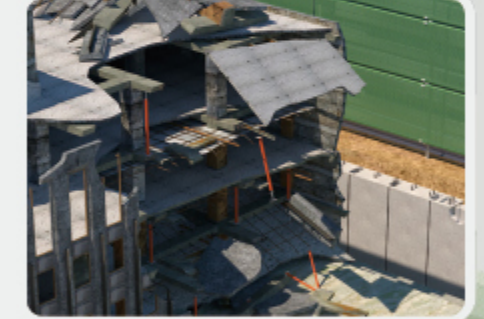
6 슬래브 붕괴
원인 잔재물 과적치 및 구조보강 미흡
대책 잔재물 적치 높이 기준 준수
 작업계획에 맞는 구조검토·보강

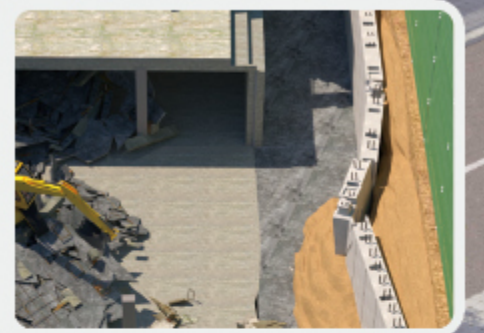
5 지하외벽 붕괴
원인 토압, 수압 등 영향 검토 미흡
대책 작업전 지반 안정성 확인
 토압 등에 대한 구조 보강

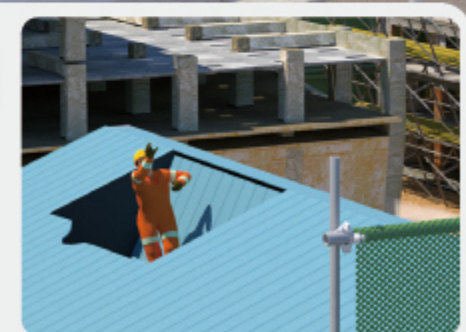
4 작업자 떨어짐
원인 추락에 대한 안전조치 미흡
대책 추락방지 안전시설물 설치
 안전보호구 및 안전대 착용
